# IDENTIFIKASI BANGUNAN BAGI DAN SADAP PADA SALURAN SEKUNDER ULIN 4 IRIGASI RIAM KANAN KABUPATEN BANJAR

Adriani Muhlis<sup>(1)</sup> dan Eka Yuliana<sup>(2)</sup>

<sup>(1)</sup> Staf Pengajar Jurusan Teknik Sipil Politeknik Negeri Banjarmasin

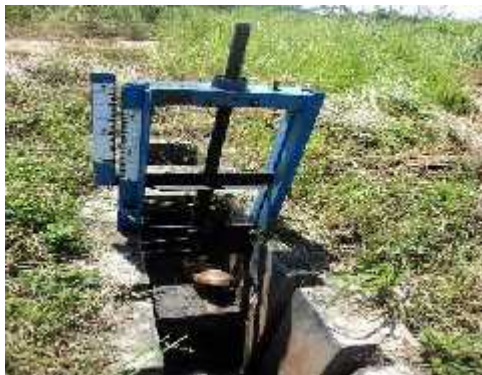
Gambar 1. B.UL 4 Kn. Kr

Pada Tabel 1, Kondisi fisik bangunan bagi pada SS. UI 4 Kn Kn dan SS. UI Kn Kr dalam kondisi baik dan berfungsi optimal.

No	Lokasi	Keterangan	Solusi
1	B. UI 4	a). Tanaman yang tumbuh pada saluran, b) Pudarnya cat pada bangunan pintu, c) Bagian pintu ada yang berkarat	a) Untuk cat yang memudar pada bagian pintu dilakukan pengecatan. b) Untuk tanaman dilakukan pembersihan secara rutin baik 1 minggu sekali c) Untuk bagian pintu yang berkarat perlu dilakukan rehab yaitu dengan mengaplas bagian pintu yang berkarat dan penambahan atau pemberian pelumas serta cat/lapisan anti karat.
2	B. PI 1	a). Tanaman yang tumbuh pada saluran, b) Pudarnya cat pada bangunan pintu, c) Bagian pintu ada yang berkarat	a) Untuk cat yang memudar pada bagian pintu dilakukan pengecatan. b) Untuk tanaman dilakukan pembersihan secara rutin baik 1 minggu sekali c) Untuk bagian pintu yang berkarat perlu dilakukan rehab yaitu dengan mengaplas bagian pintu yang berkarat dan penambahan atau pemberian pelumas serta cat/lapisan anti karat.
3	B.PI 2	a) Tanaman yang tumbuh pada saluran, b) Pudarnya cat pada bangunan pintu, c) Bagian pintu ada yang berkarat	a) Untuk cat yang memudar pada bagian pintu dilakukan pengecatan. b) Untuk tanaman dilakukan pembersihan secara rutin baik 1 minggu sekali c) Untuk bagian pintu yang berkarat perlu dilakukan rehab yaitu dengan mengaplas bagian pintu yang berkarat dan penambahan atau pemberian pelumas serta cat/lapisan anti karat.

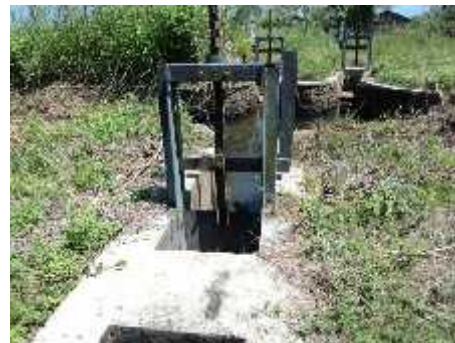
Gambar 2. B. PL 1 Kr Kr, Kr Kn dan Kn

Pada Tabel 2. Kondisi fisik bangunan sadap Pl. 1 Kr Kr, Pl. 1 Kr Kn, dan Pl. 1 Kn dalam kondisi baik dan berfungsi optimal.

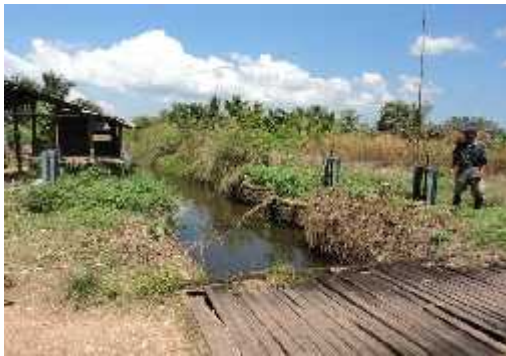
Gambar 4. B.PL2 Kr.Kr, Kr. Kn dan Kn

Pada Tabel 3. memperlihatkan Kondisi fisik bangunan sadap Pl.2 Kr Kr, Pl.2 Kr Kn, dan Pl.2 Kn juga dalam kondisi baik dan berfungsi optimal.

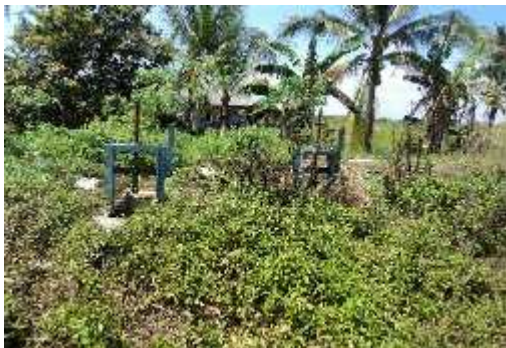
Gambar 5. B. PL 3 Kr. Kr dan Kr. Kn

Pada Tabel 4.Kondisi fisik bangunan sadap Pl. 3 Kr Kr dan Pl. 3 Kr Kn juga dalam kondisi baik dan berfungsi optimal.

4	B.PI 3	a) Tanaman yang tumbuh di sekitar pintu b) Pudarnya cat pada bangunan pintu, c) Bagian pintu ada yang berkarat	a) Untuk cat yang memudar pada bagian pintu dilakukan pengecatan. b) Untuk tanaman dilakukan pembersihan secara rutin baik 1 minggu sekali c) Untuk bagian pintu yang berkarat perlu dilakukan rehab yaitu dengan mengaplas bagian pintu yang berkarat dan penambahan atau pemberian pelumas serta cat/lapisan anti karat.
5	B.PI 4	a) Tanaman yang tumbuh di sekitar pintu b) Pudarnya cat pada bangunan pintu, c) Bagian pintu ada yang berkarat	a) Untuk cat yang memudar pada bagian pintu dilakukan pengecatan. b) Untuk tanaman dilakukan pembersihan secara rutin baik 1 minggu sekali c) Untuk bagian pintu yang berkarat perlu dilakukan rehab yaitu dengan mengaplas bagian pintu yang berkarat dan penambahan atau pemberian pelumas serta cat/lapisan anti karat.

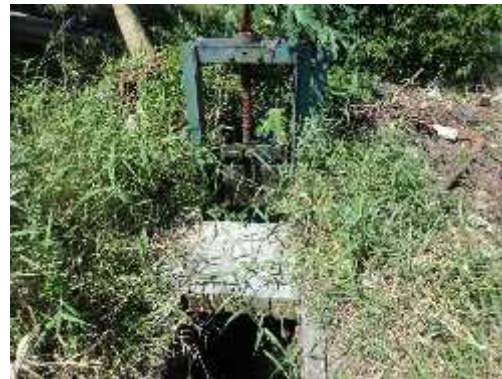
Gambar 6. B. PL 4 Kr. Kr

Pada Tabel 5. Kondisi fisik bangunan sadap sama dengan kondisi fisik bangunan yang lainnya sama, yaitu dalam kondisi baik dan berfungsi optimal.
