JURNAL GRADASI TEKNIK SIPIL

VOL. 5, NO. 2, DESEMBER 2021

KEHILANGAN AIR AKIBAT PIPA PENYADAPAN LANGSUNG DI SALURAN IRIGASI RIAM KANAN RUAS BRK 0 – 7

Adriani Muhlis¹, Siti Rahmalia², Herliyani Farial Agoes³, Fitriani Hayati⁴

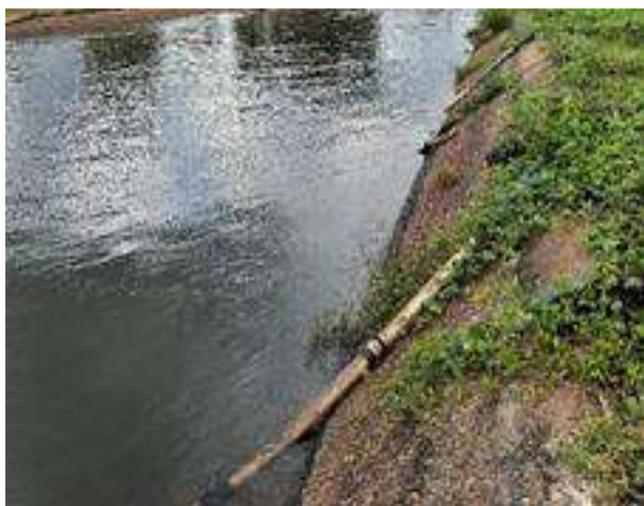
Gambar 1. Salah satu bagian di lokasi BRK 0 – BRK 1

Hasil identifikasi di saluran primer BRK 0 sampai dengan BRK 1, menunjukkan di bagian pipa dipenuhi lumut dan pipa agak melebar dari tepi, dinding saluran juga ditumbuhi oleh semak-semak tumbuhan dari atas pipa di luar tanggul menuju ke bawah saluran irigasi, seperti diperlihatkan dalam gambar 1.

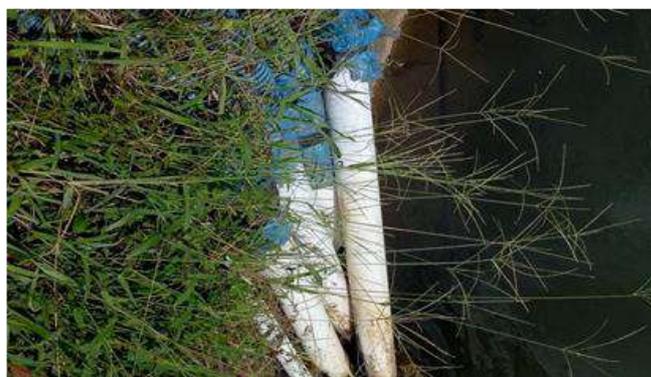
Gambar 2. Pipa penyadap yang digunakan masyarakat di saluran primer irigasi Riam Kanan

Pada ruas saluran primer BRK 1 ke BRK 2, lebih parah lagi, saluran tidak begitu terpelihara, banyak ditumbuhi oleh semak-semak belukar menuju ke dalam saluran irigasi, kemudian di sela-sela pipa juga ditemui adanya tumbuhan yang larut dan sampah yang tersangkut, yang sampahnya dibuang oleh masyarakat ke dalam saluran tersebut, seperti diperlihatkan dalam gambar 2.

Jenis pipa yang paling banyak digunakan oleh masyarakat sekitar irigasi untuk penyadapan adalah jenis pipa PVC (*Poly Vinyl Chloride*), dan kombinasi dengan selang ulir yang lentur (selang *fleksibel*), yang kemudian dialirkan ke tambak-tambak ikan di sekitarnya, seperti terlihat dalam gambar 3. Adapun jenis-jenis pipa yang digunakan untuk proses penyadapan yakni pipa PVC berjenis AW dan D, berdiameter $\frac{3}{4}$ ", $1\frac{1}{4}$ " , $1\frac{1}{2}$ " , 2", $2\frac{1}{2}$ " , 3", dan 4". Pipa PVC AW artinya pipa yang mempunyai ketahanan terhadap tekanan air, sehingga banyak digunakan sebagai media penghisap pada saluran air (Anonim, 2002). Sedangkan selang ulir fleksibel digunakan untuk menyambungkan antar pipa yang ada pada dinding saluran dengan pipa yang berada di atas penampang saluran.

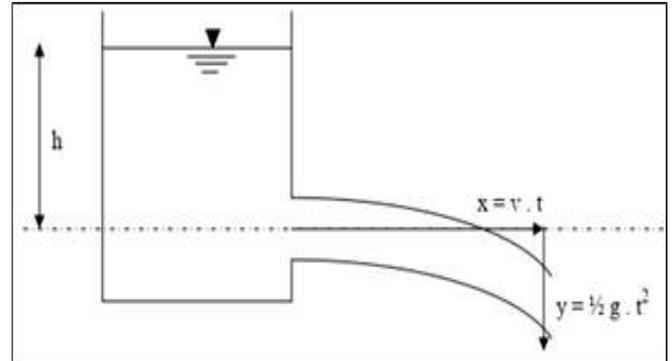
Gambar 3. Aliran Melalui Lubang

Salah satu sifat air adalah dari viskositas / kekentalan tersebut, hal ini membuat beberapa partikel yang mempunyai lintasan membelok akan mengalami kehilangan tenaga. Setelah melewati lubang pancaran, air mengalami kontraksi yang ditunjukkan oleh adanya penguncupan aliran. Kontraksi maksimum terjadi pada suatu tampang di bagian hilir lubang,

dimana pancaran kurang lebih horizontal. Tampang dengan kontraksi maksimum tersebut dikenal dengan nama *vena kontrakta* yang dilakukan dalam simulasi percobaan *Bernoulli* seperti dalam gambar 3 berikut.

Perumusan sederhana dari percobaan *Bernoulli* tersebut dengan aliran melalui lubang berdasarkan tinggi jatuh dimana debit yang dihasilkan adalah dalam Persamaan (1) berikut :

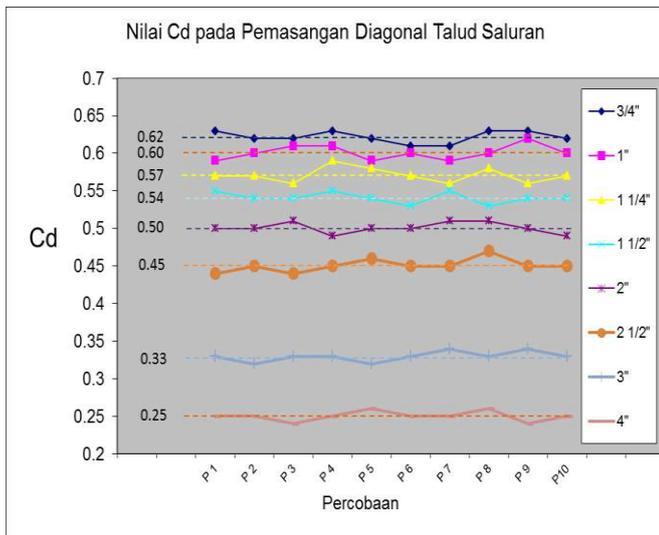
Gambar 4. Grafik Nilai Cd dari berbagai variasi percobaan diameter pipa pada pemasangan secara diagonal talud saluran.

untuk menentukan nilai Cd pada diameter pipa lainnya bisa dilihat pada gambar 4, grafik nilai Cd dari berbagai variasi percobaan diameter pipa sadap pada pemasangan secara diagonal mengikuti talud saluran dan pada gambar 5 merupakan grafik nilai Cd dari berbagai variasi percobaan diameter pipa sadap pada pemasangan secara vertikal, yang di lokasi sangat jarang keberadaannya.

Linearitas rata-rata terlihat dari gambar grafik tersebut, dimana pada pemasangan pipa mengikuti diagonal talud saluran didapatkan pada pipa 3/4" dengan nilai Cd 0,62, pipa 1" dengan nilai Cd 0,60, pipa 1 1/4" dengan nilai Cd 0,57, pipa 1 1/2" dengan nilai Cd 0,54, pipa 2" dengan nilai Cd 0,50, pipa 2 1/2" dengan nilai Cd 0,45, pipa 3" dengan nilai Cd 0,33 dan pipa 4" dengan nilai Cd 0,25. Kemudian untuk pemasangan secara vertikal pada lokasi-lokasi tertentu seperti dekat pintu sadap atau lainnya (lokasi minor / sedikit didapat), diperoleh pipa 3/4" dengan nilai Cd 0,624, pipa 1" dengan nilai Cd 0,604, pipa 1 1/4" dengan nilai Cd 0,574, pipa 1 1/2" dengan nilai Cd 0,543, pipa 2" dengan nilai Cd 0,504, pipa 2 1/2" dengan nilai Cd 0,455, pipa 3" dengan nilai Cd 0,334 dan pipa 4" dengan nilai Cd 0,254. Nilai Cd pada pemasangan vertikal tidak jauh berbeda dengan pemasangan mengikut diagonal talud saluran dan nilai-nilai koefisien debit inilah yang dipakai untuk menentukan debit aliran pipa penyadap yang digunakan masyarakat tersebut.

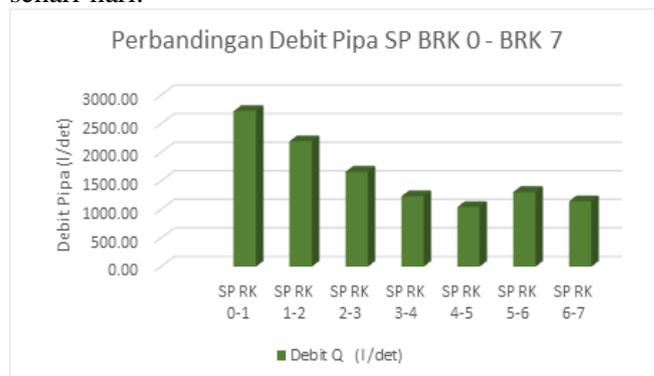
Gambar 6. Grafik jumlah debit pipa penyadap pada tiap-tiap ruas saluran.

bagian tertentu seperti dekat pintu sadap dan lainnya, tetapi untuk pemasangan ini sangat sedikit ditemui pada sepanjang ruas-ruas saluran tersebut. Diameter pipa yang banyak ditemukan pada pipa penyadap yang ada di saluran tersebut adalah pipa 3/4" dengan diameter (2,6 cm), pipa 1 1/2" dengan diameter (4,8 cm), pipa 2" dengan diameter (6,0 cm), pipa 2 1/2" dengan diameter (7,6 cm), pipa 3" dengan diameter (8,9 cm) sebagai dasar perhitungan menentukan luasan penampang pipa sadapnya. Pipa penyadap tersebut banyak digunakan untuk mengairi kolam ternak ikan dan setelahnya dibuang atau dialirkan juga ke sawah-sawah terdekat setelahnya. Sedangkan untuk pipa 1 1/4" dengan diameter (4,2 cm) tidak begitu banyak digunakan sebagai pipa penyadap di ruas saluran tersebut. Kemudian debit yang dihasilkan selain dari tabel 8 tersebut, dapat dilihat perbandingannya pada grafik dalam gambar 6.

Jumlah pipa sadapan terbanyak ada pada ruas saluran primer di antara BRK 1 sampai BRK 2 yaitu sebanyak 270 buah pipa penyadap yang masih berfungsi. Ada juga pipa yang tidak difungsikan lagi atau rusak dan dibiarkan begitu saja di lokasi pada ruas tersebut berjumlah 9 buah pipa, tetapi dalam hasil pembahasan ini tidak diperhitungkan atau tidak dimasukkan dalam hitungan debit karena sudah tidak digunakan lagi dan diganti oleh pemiliknya dengan pipa yang baru yang berdekatan. Banyaknya jumlah pipa tersebut disebabkan pada ruas saluran BRK 0 sampai BRK 1 mempunyai jarak yang terjauh dibandingkan dengan ruas-ruas saluran lainnya diantara BRK 0 sampai BRK 7. Selain itu banyaknya sejumlah desa yang dilewati berada di sekitar BRK 0 sampai BRK 1. Mereka menjadikan aliran air irigasi tersebut sebagai sumber air utama untuk kebutuhan berternak ikan, selain bertani dan untuk keperluan air sehari-hari.

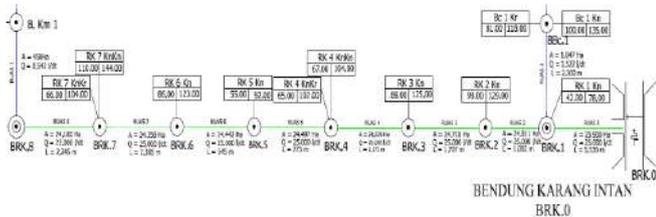
Gambar 7. Skema Jaringan Irigasi pada ruas saluran primer BRK 0 – BRK 7.

Pada Saluran Primer BRK 0 – BRK 7 Daerah Irigasi Riam Kanan, mempunyai debit rencana aktual yang sudah ditentukan oleh Dinas Pekerjaan Umum Provinsi Kalimantan Selatan sebagai SKPD dibawah Dirjen Sumber Daya Air Kementerian PUPR (Hasbian, 2015).

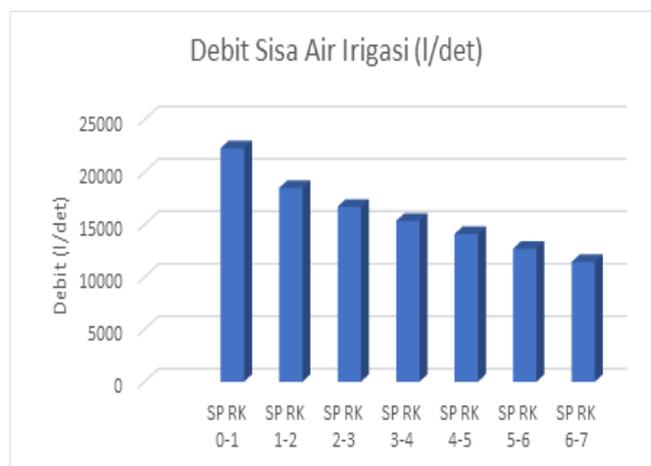
Gambar 8. Grafik Debit Sisa Air pada setiap ruas saluran

Dari table 11 tersebut kemudian direkapitulasi dan dibuat debit sisa air irigasi dari ruas saluran BRK 0 – 1, BRK 1 – 2, BRK 2 – 3, BRK 3 – 4, BRK 4 – 5, BRK 5 – 6, dan terakhir ruas dalam penelitian ini di ruas BRK 6 – 7 sehingga dapat dilihat hasilnya dalam gambar 8, yang menunjukkan grafik debit sisa air pada setiap ruas saluran ini.

Berdasarkan dari gambar 8, menunjukkan grafik debit sisa air, maka dapat dilihat debit air yang tersisa untuk lahan pertanian jumlah debitnya sangat menurun drastis di tiap ruas BRK, hal tersebut disebabkan karena adanya pembagian air oleh pintu sadap ditambah dengan adanya pengambilan air secara langsung melalui pipa penyadapan yang ada mulai saluran primer BRK 0 sampai BRK 7. Adapun besar

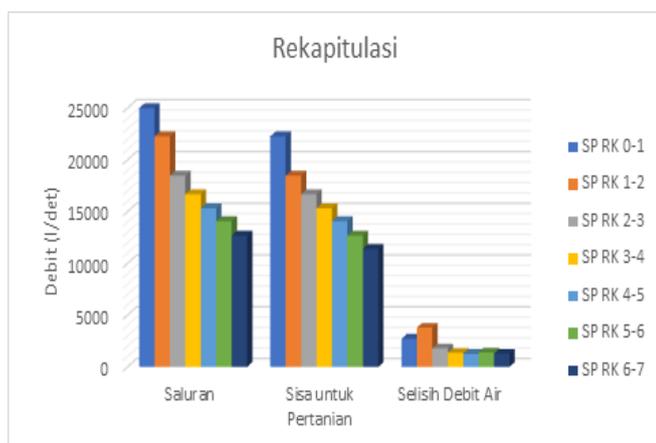
Gambar 9. Grafik hasil perhitungan selisih debit air pada tiap ruas saluran BRK 0 – BRK 7

Berdasarkan tabel 12 dan gambar 9, dapat dilihat selisih debit air yang terbesar terjadi pada ruas saluran BRK 1 – BRK 2 yakni sebesar 3.795,40 l/det. Nilai persentase dari kehilangan air irigasi akibat adanya pipa penyadapan langsung yang ada pada ruas saluran primer BRK 0 sampai BRK 7 yaitu sebesar 48% dengan efisiensi saluran aktual menjadi 52%.
