ANALISIS KEKUATAN STRUKTUR DAN PENURUNAN PONDASI PADA BANGUNAN MASJID ASRAMA HAJI TRANSIT KEPULAUAN BANGKA BELITUNG

Nama Bangunan : Gedung Masjid Asrama Haji Transit
Kementerian Agama Bangka Belitung
Alamat : Kawasan Asrama Haji Bangka
Belitung Fungsi Bangunan : Masjid
Jenis Konstruksi : Konstruksi Beton
Jumlah Lantai : 1 (satu) Lantai
Tahun Didirikan : ± 2021

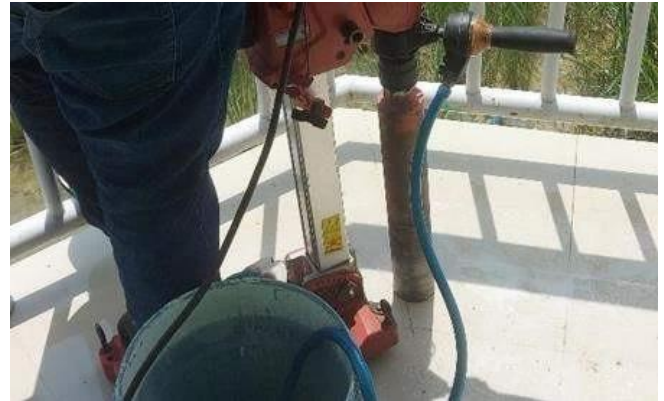
Pengambilan benda uji *core drill* dilakukan dengan mengambil sampel dari struktur yang mewakili.

Gambar 2. *Core Drill* Elemen Struktur Bangunan

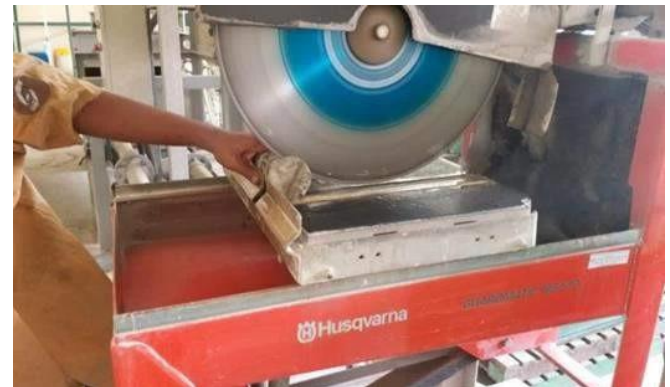
Hasil *core drill* kemudian dibawa ke Laboratorium Pengolahan Bahan di Politeknik Negeri Sriwijaya untuk diuji. Sebelum diuji maka bahan uji dari pengambilan sampel uji *core drill* dengan meratakan bagian atas dan bawahnya agar didapatkan hasil yang maksimal.

Gambar 3. Proses Pemotongan Benda Uji

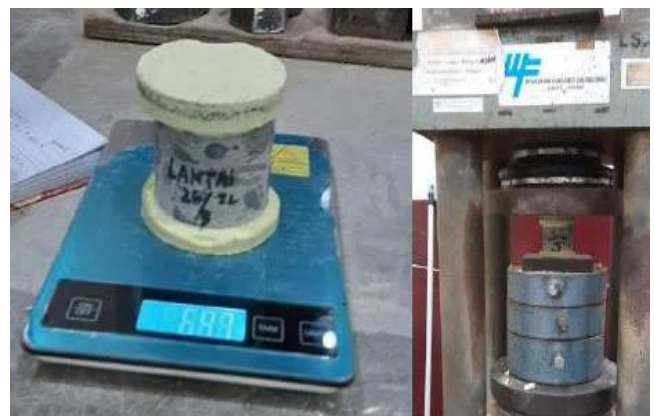
Gambar 4. Benda Uji dari hasil *Core Drill*

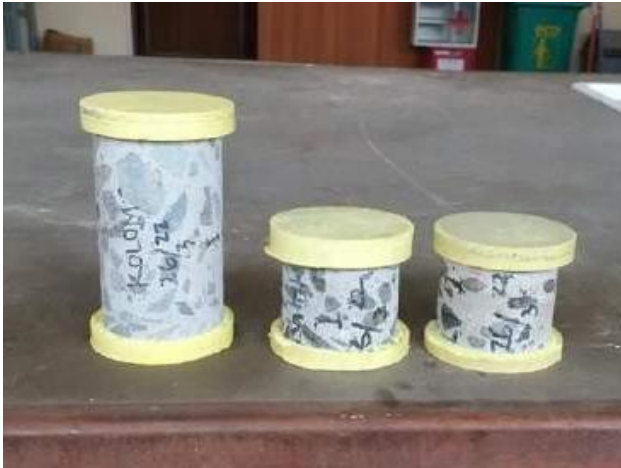
Gambar 5. Penimbangan dan pengujian kuat tekan benda uji dari hasil Core Drill

Berdasarkan hasil pengolahan data di laboratorium, didapatkan hasil bahwa kuat tekan beton kolom dan balok memenuhi spesifikasi teknis dimana menggunakan beton K- 225 yaitu sebesar 242.71 Kg/cm² untuk kuat tekan beton kolom dan 239.31 Kg/cm² untuk kuat tekan beton balok. Untuk kuat tekan beton plat lantai sebesar 183 dimana tidak memenuhi spesifikasi Teknik yang menetapkan penggunaan beton K-225. Untuk pelat lantai menggunakan plat bondek dimana tidak termasuk dalam perhitungan kuat tekan beton.

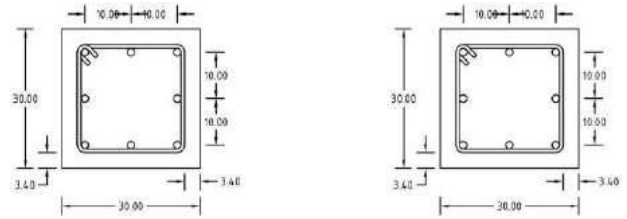
Gambar 8. Jarak Penulangan Kolom

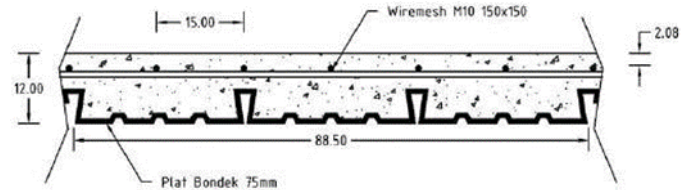
Gambar 9. Penulangan Plat Lantai

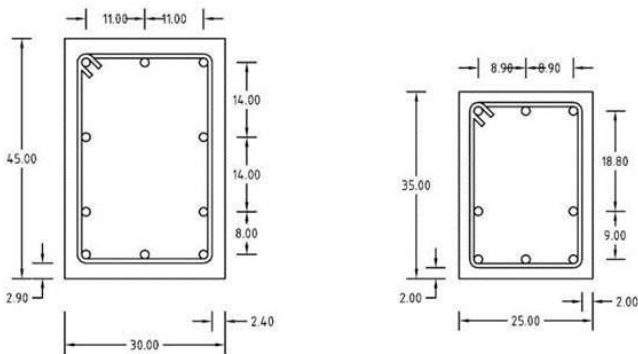
Pemeriksaan Rebar dilakukan dengan mengambil sampel dari struktur yang mewakili. Adapun hasil pemeriksaan rebar scan dapat dilihat pada gambar berikut.

Gambar 6. Jarak Penulangan Balok

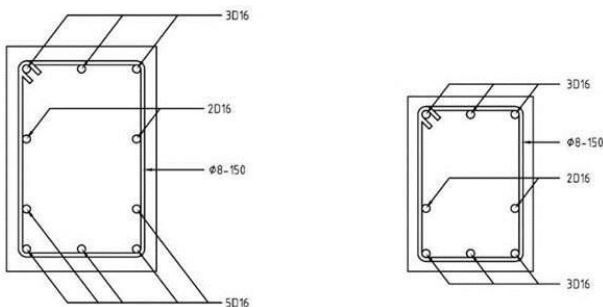
Gambar 7. Penulangan Balok

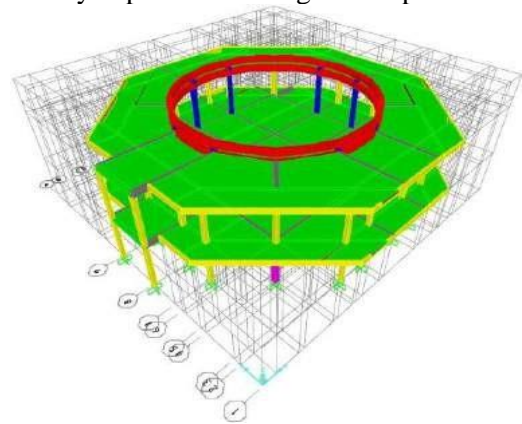
Perhitungan Gaya dan Momen yang bekerja pada pondasi dihitung menggunakan software SAP2000 berdasarkan bangunan eksisting yang telah berdiri dimana banyak perbedaan dengan data perencanaan.

Gambar 10. Penggambaran Struktur Bangunan Masjid pada Aplikasi SAP2000

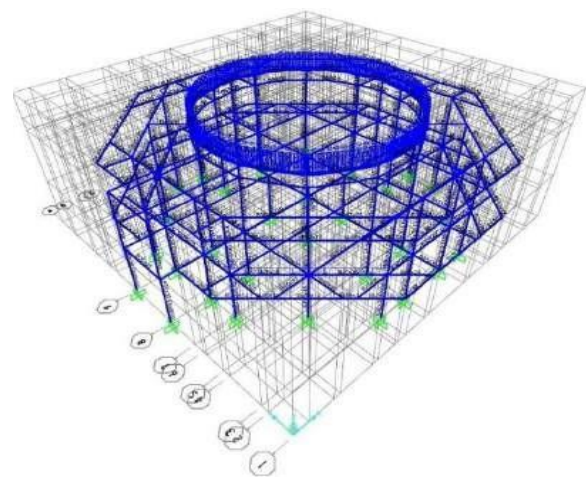
Gambar 11. Input Beban Struktur Bangunan Masjid pada Aplikasi SAP2000

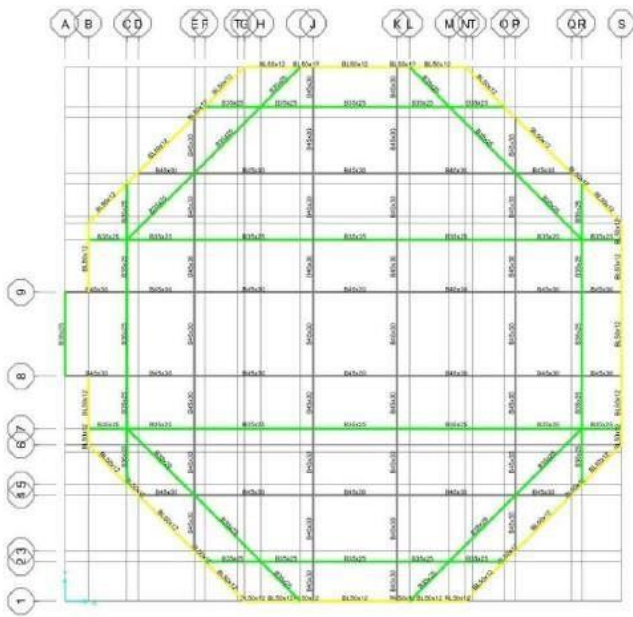
Gambar 12. Dimensi Balok Struktur Bangunan Masjid pada Aplikasi SAP2000

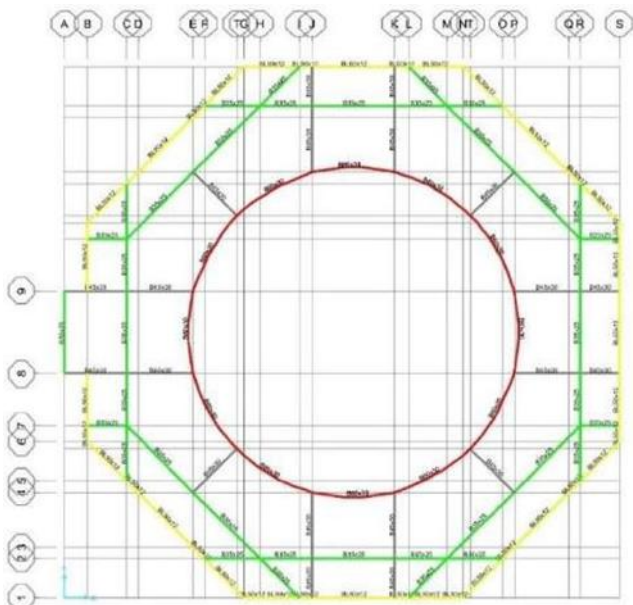
Gambar 13. Dimensi Ring Balok Struktur Bangunan Masjid pada Aplikasi SAP2000

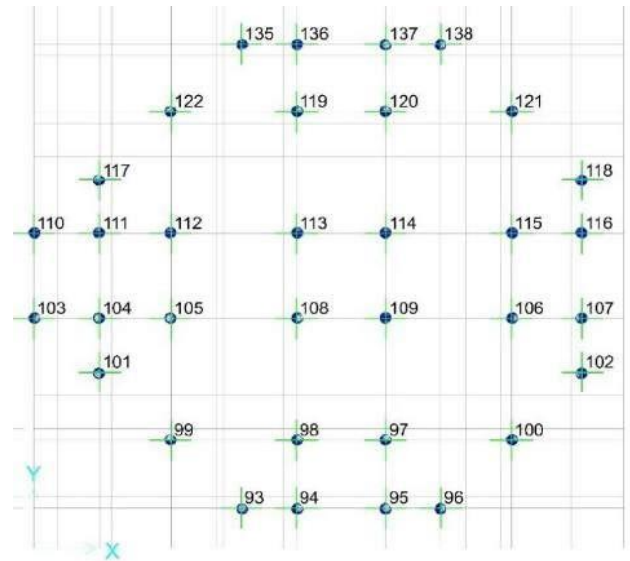
Berdasarkan data hasil perhitungan didapatkan gaya terbesar yang disalurkan dari struktur bangunan masjid ke pondasi sebesar 581.2 kN dengan Momen arah x sebesar 7,69 kNm dan Momen arah y sebesar 3,42 kNm untuk pondasi Tipe 1 dan gaya sebesar 464,68 kN

dengan Momen arah x sebesar - 5,51 kNm dan momen arah y sebesar -6,52 kNm.

Gambar 14. Kode Pondasi SAP2000

Untuk secara keseluruhan beban konstruksi masih dapat didukung akan tetapi terjadi kelemahan pada beberapa struktur bangunan yang tidak di topang struktur pondasi yang memadai sebanyak 15 titik fondasi yakni pada titik fondasi 93, 94, 96, 97, 98, 102, 103, 104, 105, 106, 110, 111, 112, 118, 119, 120, 135, dan 138. Pada titik ini fondasi tidak dapat menahan beban di atasnya sehingga balok pada bagian atasnya akan mengalami gaya tarik.

Oleh karena itu diperlukan perkuatan struktur. Adapun perkuatan struktur yang dapat dilakukan ada dua cara. Yang pertama adalah penambahan *helical pile* pada titik-titik fondasi yang masih kekurangan daya dukung fondasi. Yang kedua, dengan cara menambahkan balok *support* yang harus dilakukan dengan perhitungan ulang karena akan menambah beban bangunan. cara pertama lebih direkomendasikan dalam perbaikan struktur tersebut.
