STUDI INVENTARISASI KERUSAKAN JALAN DI KAWASAN TUNJUNG NYAHO KOTA PALANGKA RAYA, KALIMANTAN TENGAH

Abstrak

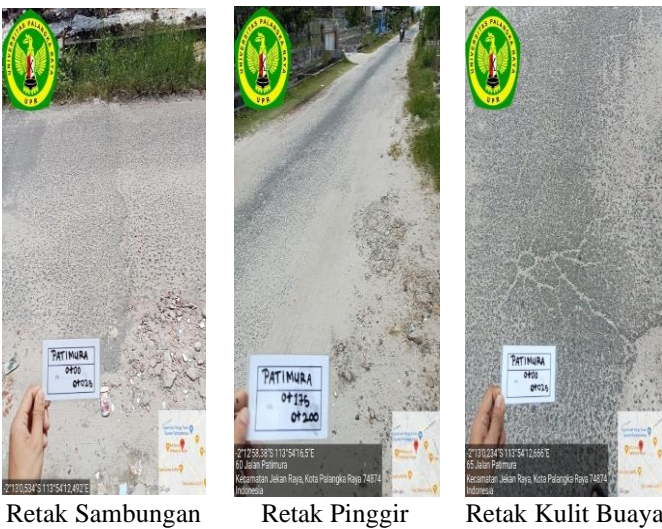
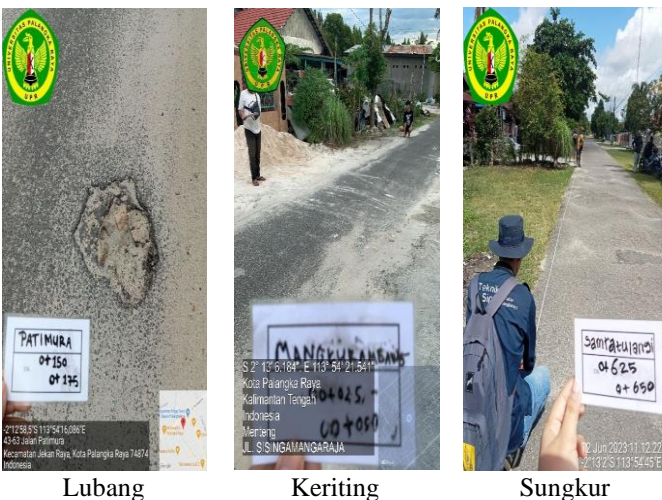
Gambar 5. Jenis Kerusakan Pada Ruas Jalan di Kawasan Tunjung Nyaho

Data ini meliputi data panjang, lebar, luasan serta kedalaman dari setiap jenis dan tingkat kerusakan yang terdapat pada Ruas Jalan yang ada di Kawasan Tunjung Nyaho. Data luas kerusakan pada jalan ini direkapitulasi masing-masing 25 Meter untuk kemudian dianalisa menggunakan Metode Bina Marga Tahun 2011.
