# INVESTIGASI KERUSAKAN PADA STRUKTUR GEDUNG PLASA TELKOM PADANG SIDEMPUAN

Rachmat Hakiki

Investigasi pada gedung Plasa Telkom Padang Sidempuan dilakukan untuk mengetahui kelayakan dan keamanan gedung serta kekuatan strukturnya. Metode yang dilakukan dalam investigasi gedung meliputi survey awal, pengukuran, non-destruktif test, destruktif test dan penyelidikan tanah. Inspeksi visual termasuk mengamati deformasi yang disebabkan oleh kerusakan struktural yaitu dilakukan penyelidikan pada struktur pondasi dan element struktur. Berdasarkan hasil dari investigasi kerusakan pada struktur gedung Plasa Telkom Padang Sidempuan dan setelah dilakukan analisis ulang terhadap struktur diperoleh mutu beton tidak memenuhi sebagai struktur bangunan tinggi. Pelat lantai mengalami vibrasi terjadi indikasi keretakan pada daerah bentang terpanjang, penulangan hanya 1 lapis, tebal pelat lantai 7 cm dan beton sudah mengalami pelapukan. Balok mengalami lendutan lebih dari 3 cm dimana seluruh elemen balok mengalami retak lentur dan luasan tulangan kurang dan terjadi indikasi keretakan di seluruh balok yang menandakan kurangnya tulangan minimum. Kolom mengalami kemiringan atau simpangan sebesar 4 cm, ke

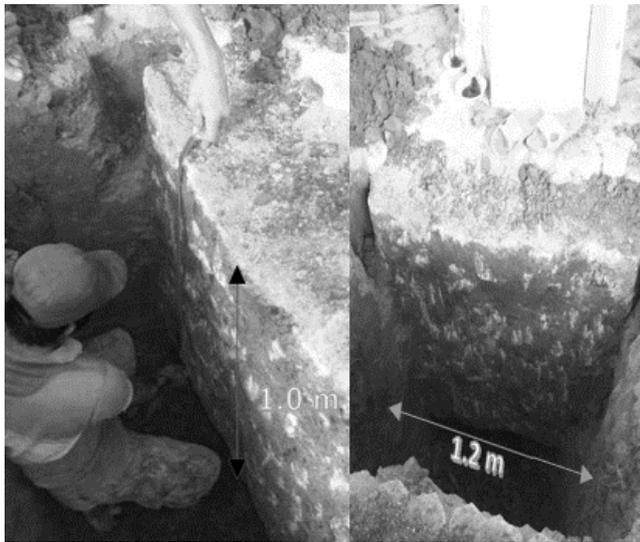
Gambar 2. Penyelidikan struktur pondasi

Dengan melakukan penggalian terhadap pondasi eksisting pondasi tapak dibuat dengan pasangan batu kali. Dari bahan pembentuk pondasi tapak tidak mendukung untuk memikul gaya momen dan geser akibat perlawanan tanah.

5. Pondasi menggunakan pondasi tapak 120 x 120 cm dan kedalaman 100 cm, konstruksi pondasi terdiri dari pasangan batu. Penggunaan pondasi ini dalam jangka waktu lama akan mempengaruhi kemiringan bangunan akibat beban gempa akibat pondasi dengan pasangan batu tidak mampu menahan gaya momen.

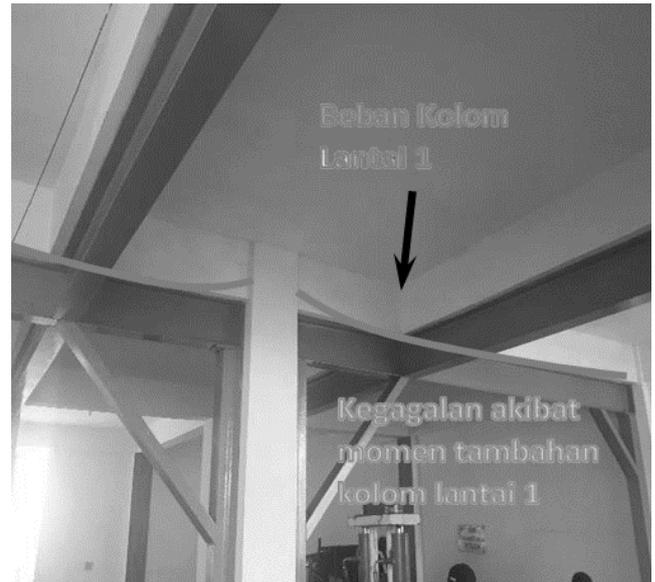
Elemen struktur dalam suatu konstruksi gedung merupakan hal penting untuk memikul dan meneruskan beban-beban yang bekerja dari struktur atas sampai ke pondasi Sartika, S., dkk, (2017). Berdasarkan pengamatan secara visual terlihat bagian struktur telah mengalami retak rambut serta pelapukan. Kuantitas retak yang terjadi pada seluruh elemen balok dan dinding akibat kegagalan balok.

Gambar 3. Kegagalan balok akibat momen dan geser

3. Balok mengalami lendutan lebih dari 3 cm dimana seluruh elemen balok mengalami retak lentur dan luasan tulangan kurang. Indikasi keretakan di seluruh balok menandakan kurangnya tulangan minimum, sesuai hasil pengujian mutu beton untuk mengembalikan fungsi gedung tidak dapat dilakukan dengan perkuatan.

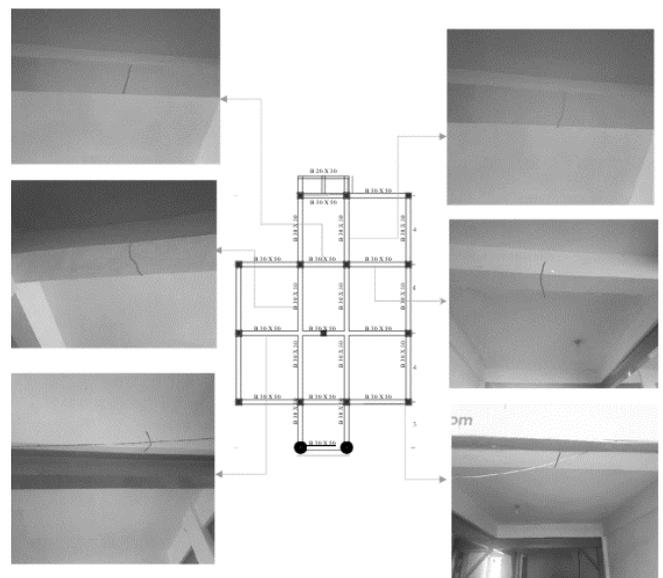
Dari hasil visual dapat digambarkan bahwa momen yang terjadi akibat beban terpusat yang terjadi akibat beban kolom lantai 1 dan balok melintang

Gambar 4. Visual kegagalan balok akibat momen

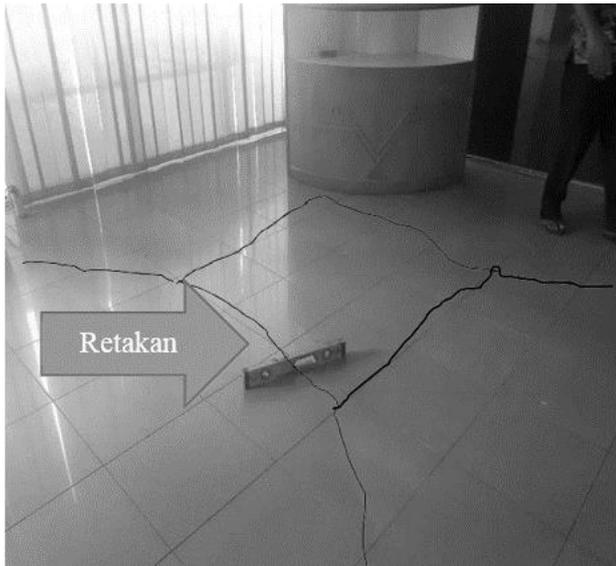
Gambar 5. Identifikasi kegagalan pelat lantai

Dari hasil identifikasi lapangan terjadi lendutan vibrasi/getaran pada plat lantai. Dari hasil pengukuran diperlihatkan ketebalan pelat lantai sebesar 7 cm (Gambar 5). Berdasarkan peraturan SNI 03-2847-2002 Pasal 11.5.3.(3).(c) mengatur tebal pelat lantai minimum dengan balok yang menghubungkan tumpuan pada semua sisinya tidak boleh kurang dari  $h_{min}$ , dimana tebal minimum pelat lantai dengan  $\alpha_m > 2$

2. Pelat lantai mengalami vibrasi, indikasi keretakan pada daerah bentang terpanjang, penulangan hanya 1 lapis, tebal pelat lantai 7 cm dan beton sudah mengalami pelapukan. Untuk mengembalikan fungsi gedung, pelat lantai harus mengikuti standar penulangan yaitu 2 lapis dan mutu beton harus > 175 kg/cm<sup>2</sup>

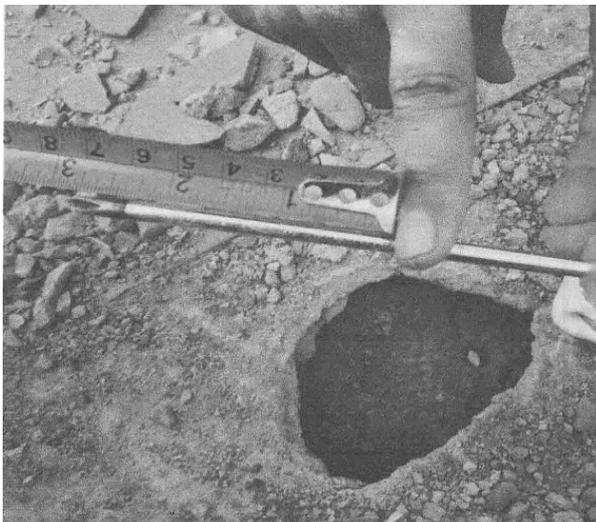
Gambar 6. Tebal pelat lantai

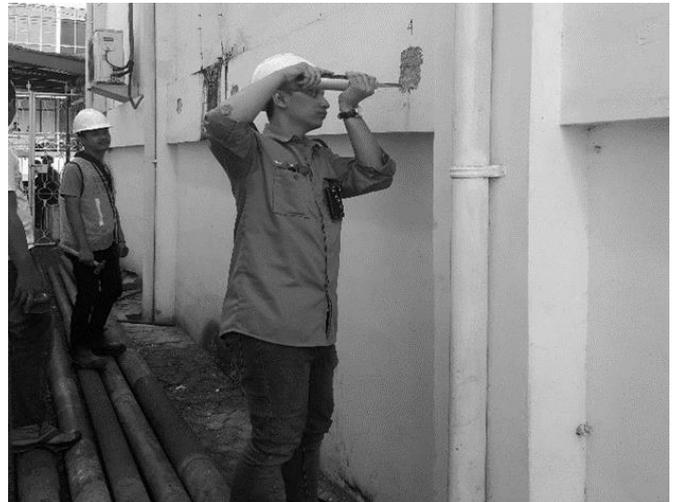
Pengujian dengan hammer test mengacu pada SNI 03-4430-1997. *British Standards* (BS) mengisyaratkan

pengambilan antara 9 sampai 25 kali pengukuran untuk setiap daerah pengujian seluas maksimum 300 m<sup>2</sup>. Konstruksi atau beton yang diuji dengan menggunakan alat ini dianggap memenuhi syarat, bila hasil evaluasinya mencapaiang ka minimum 80 % dari kuat tekan karakteristik ( $f^c$ ) yang direncanakan.

Gambar 7. Identifikasi kegagalan pelat lantai

Komponen Struktur	Kuat Tekan rata-rata(kg/cm <sup>2</sup> )	
	K	80%.K
Kolom	161.90	129.52
Balok	176.14	140.91
Pelat	179.63	143.70

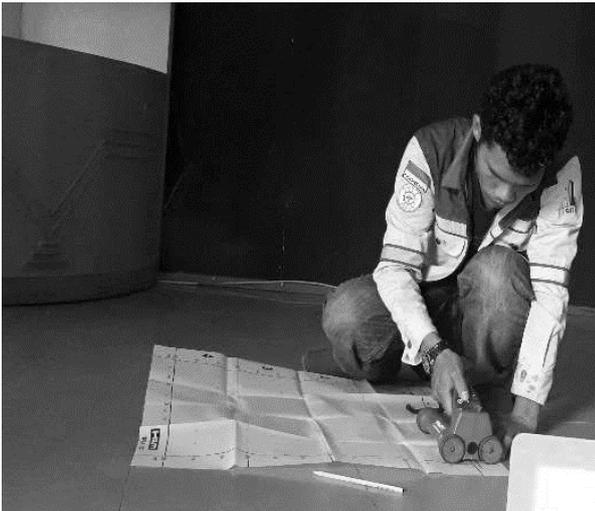
Teknologi yang digunakan adalah *The pulse-induction method*, dimana metode ini didasarkan pada induksi gelombang elektromagnetik untuk mendeteksi baja tulangan. *Coil* pada *probe* secara periodik dibebani arus gelombang sehingga menghasilkan medan magnet. Pada permukaan bahan yang konduktif akan menginduksi medan magnet dalam arah yang berlawanan.

Gambar 8. *Rebar Scan* Gedung Plasa Telkom Padang Sidempuan

Perubahan yang dihasilkan dalam tegangan ini yang digunakan untuk pengukuran. Baja tulangan yang lebih dekat dengan probe atau ukuran yang lebih besar akan menghasilkan medan magnet yang kuat. Pemrosesan sinyal selain membantu melokalisasi pembacaan baja tulangan, juga dapat menentukan tebal cover beton dan mengestimasi diameter tulangan. Metode ini tidak dipengaruhi oleh bahan non konduktif seperti beton, kayu, plastik, batu bata, dll. Namun setiap jenis bahan konduktif dalam medan magnet akan memiliki pengaruh pada hasil pengukuran.

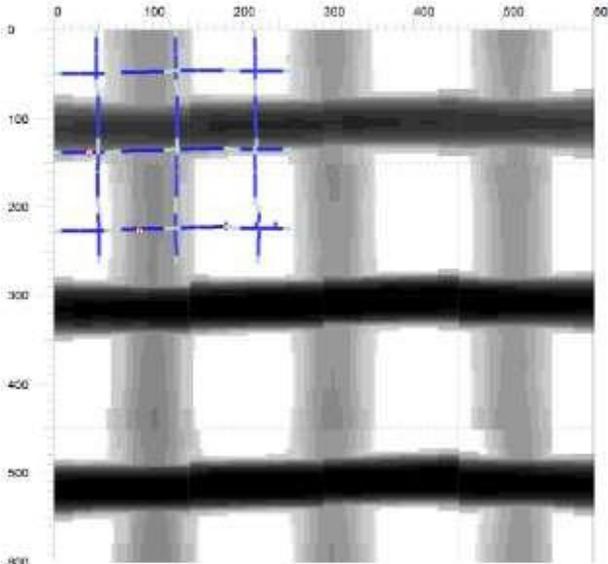
Gambar 9. Hasil Pengujian dengan Rebar Scan pada Plat Lantai

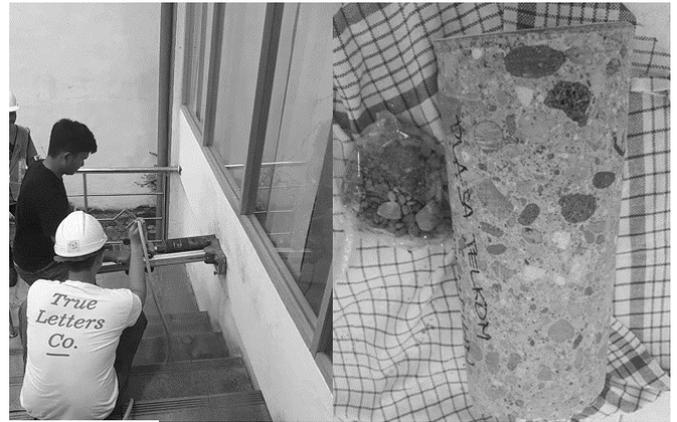
Metoda *coredrill* adalah suatu metoda pengambilan sampel beton pada suatu struktur bangunan. Sampel yang diambil (bentuk silinder) selanjutnya dibawa ke laboratorium untuk dilakukan pengujian seperti Kuat tekan, Karbonasi dan *pullout test*. Pengujian kuat tekan dari sampel tersebut diatas biasanya lebih dikenal dengan pengujian “compression Test”. Alat uji yang digunakan adalah mesin tekan dengan kapasitas dari 2000 kN sampai dengan 3000 kN.

Gambar 10. *Core Drill test* Gedung Plasa Telkom Padang Sidempuan

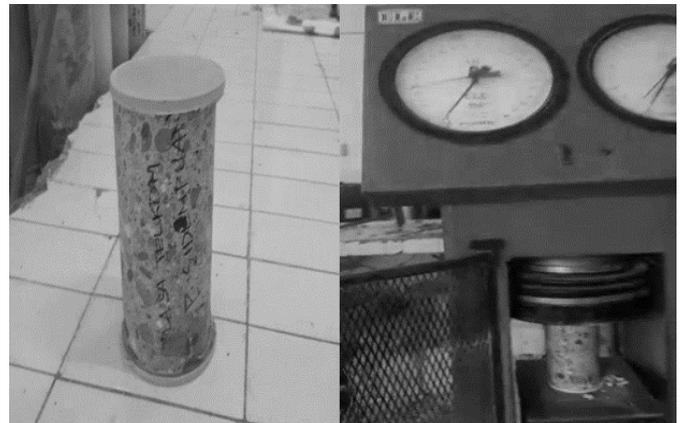
Gambar 11. Pengujian sampel *Core Drill* dengan *compression test*

Komponen Struktur	Beban Tekan (kN)	Kuat Tekan rata-rata(kg/cm <sup>2</sup> )
Balok Sample: Diameter 10 cm Tinggi 15 cm	86,0	129,54
Pelat Lantai	Tidak Memenuhi Syarat Pengujian Sample

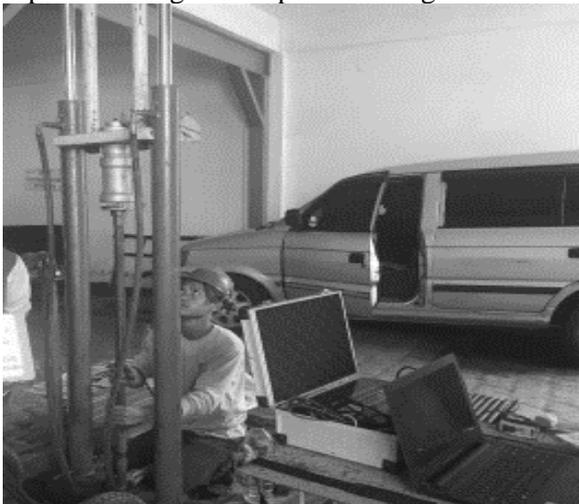
Pengujian ini berguna untuk memperoleh nilai variasi kepadatan tanah. Pada tanah pasir sangat padat, tanah berkerikil dan berbatu, penggunaan alat sondir menjadi tidak efektif ketika mengalami kesulitan dalam menembus tanah. Nilai-nilai perlawanan konus (qc) dan tahanan konus diperoleh dari pengujian, dapat dikorelasikan langsung dengan kapasitas dukung tanah pada pondasi dangkal dan pondasi tiang.

Gambar 12. Pengujian Sondir

Titik	Kedalaman (m)	Qc (kg/cm <sup>2</sup> )	Total Skin friction Max (Tfd)(kg/cm)
S-01	2,80	253	304,8
S-02	3,60	185	195,2

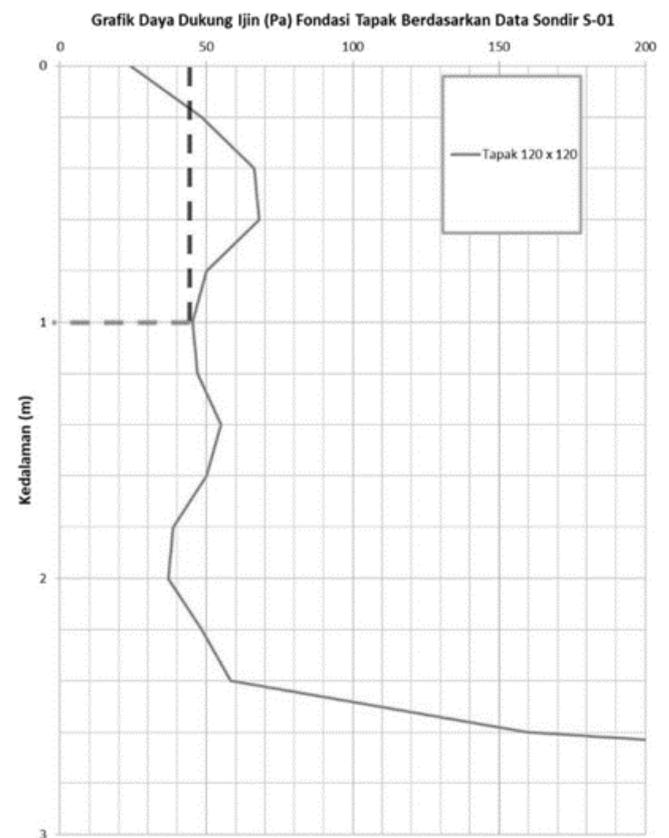
Dilakukan perhitungan daya dukung pondasi tapak dengan ukuran 120x120 cm untuk titik pengujian sondir dengan faktor keamanan 3 (tiga) dapat dilihat pada gambar 13 dan 14.

Gambar 13. Grafik Daya Dukung Ijin (Pa) Pondasi Tapak Berdasarkan Data Sondir S-01

Perhitungan daya dukung sesuai kedalaman pondasi tapak untuk masing- masing titik pengujian sondir memberikan nilai daya dukung ijin sebesar 40 ton. Namun dari struktur penyusunnya pasangan batu tidak dapat mendukung perlawanan tanah sebesar beban struktur atas.

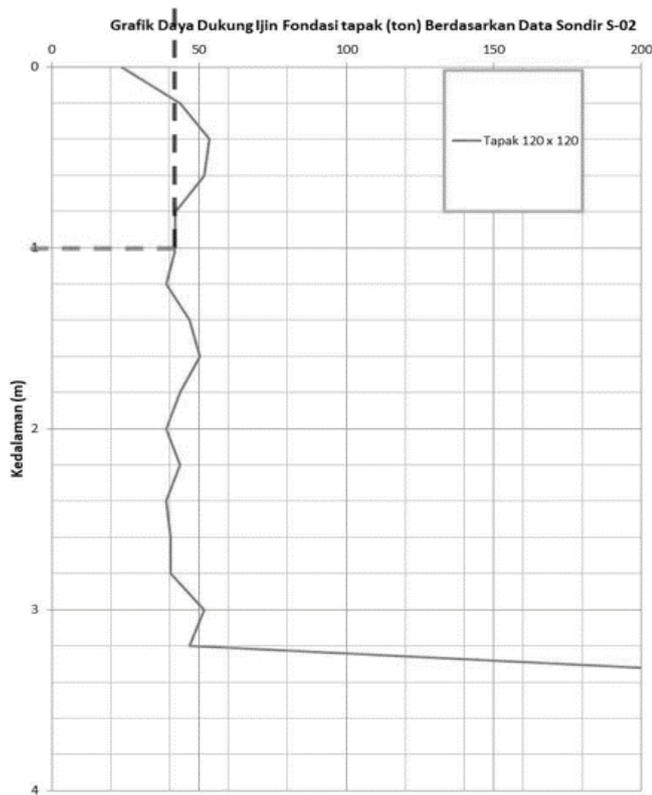
Gambar 14. Grafik Daya Dukung Ijin (Pa) Pondasi Tapak Berdasarkan Data Sondir S-02

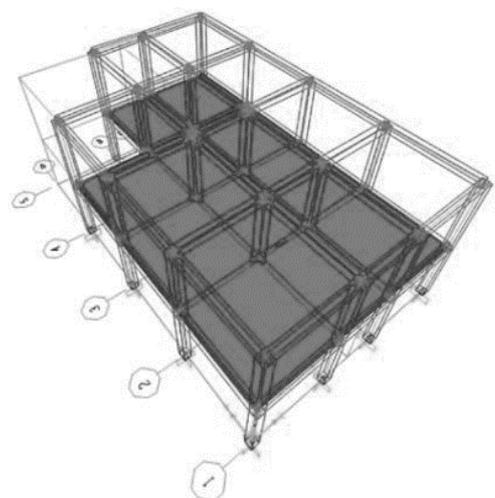
Struktur atas dimodelkan sebagai Portal/Frame kolom balok dengan dinding geser dan pelat lantai sebagai diaphragm untuk menahan gaya lateral (gempa) sedangkan balok dan kolom digunakan untuk menahan beban akibat gaya gravitasi.

Gambar 15. Permodelan Struktur

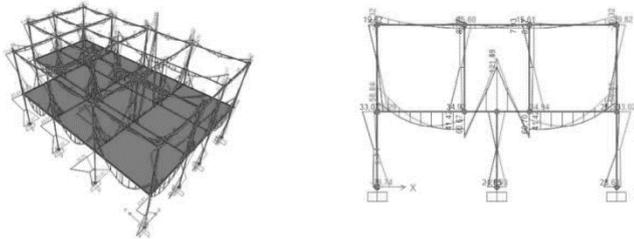
Momen akibat gempa arah x dengan metode statik ekuivalen.

Gambar 16. Momen Gempa arah x dan Momen Maksimum Potongan 2-2

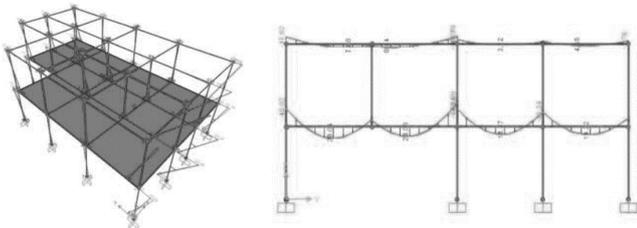
Momen akibat gempa arah y dengan metode statik ekuivalen.

Gambar 17. Momen Gempa arah y dan Momen Maksimum Potongan B-B

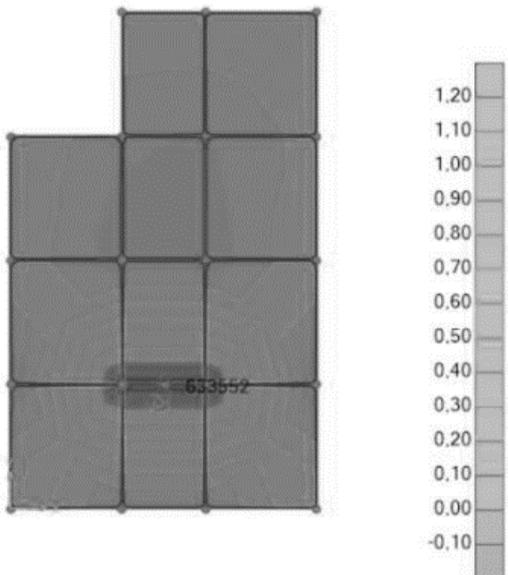
Momen maksimum pada pelat

Gambar 18. Momen Maksimum Pelat Lantai

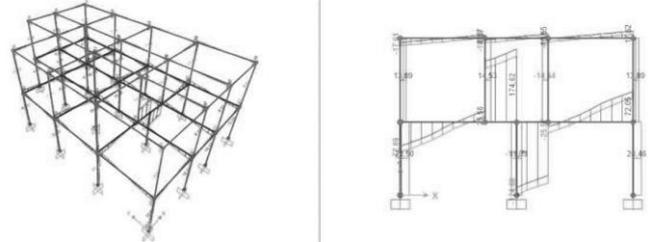
Gaya geser akibat gempa arah x dan y dengan metode statik ekuivalen.

Gambar 19. Gaya Geser arah x dan Gaya Geser Potongan 2-2

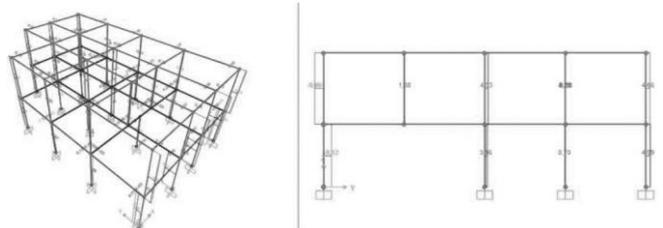
Gambar 20. Gaya Geser arah y dan Gaya Geser Potongan B-B

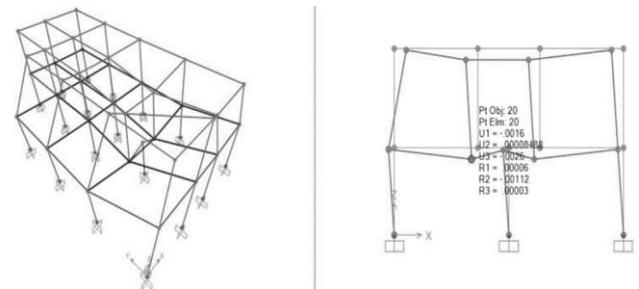
Gambar 21. Deformasi Maksimum

Dari hasil analisis struktur balok mengalami lendutan lebih dari 3 cm dimana seluruh elemen balok mengalami retak lentur dan luasan tulangan kurang. Indikasi keretakan di seluruh balok menandakan kurangnya tulangan minimum, sesuai hasil pengujian mutu beton untuk mengembalikan fungsi gedung tidak dapat dilakukan dengan perkuatan. Kerena perbaikan struktur tidak dijamin menambah kekuatan struktur akibat rendahnya mutu beton dan detailing penulangan yang tidak sesuai. Dari hasil investigasi gedung tidak dapat digunakan / difungsikan baik untuk pelayanan atau aktifitas yang memberikan beban pada struktur lantai 1.
