# JURNAL GRADASI TEKNIK SIPIL

VOL. 7, NO. 1, JUNI 2023

# ANALISA BATUAN ANDESIT SEBAGAI PONDASI GEOLOGI BENDUNGAN TAPIN

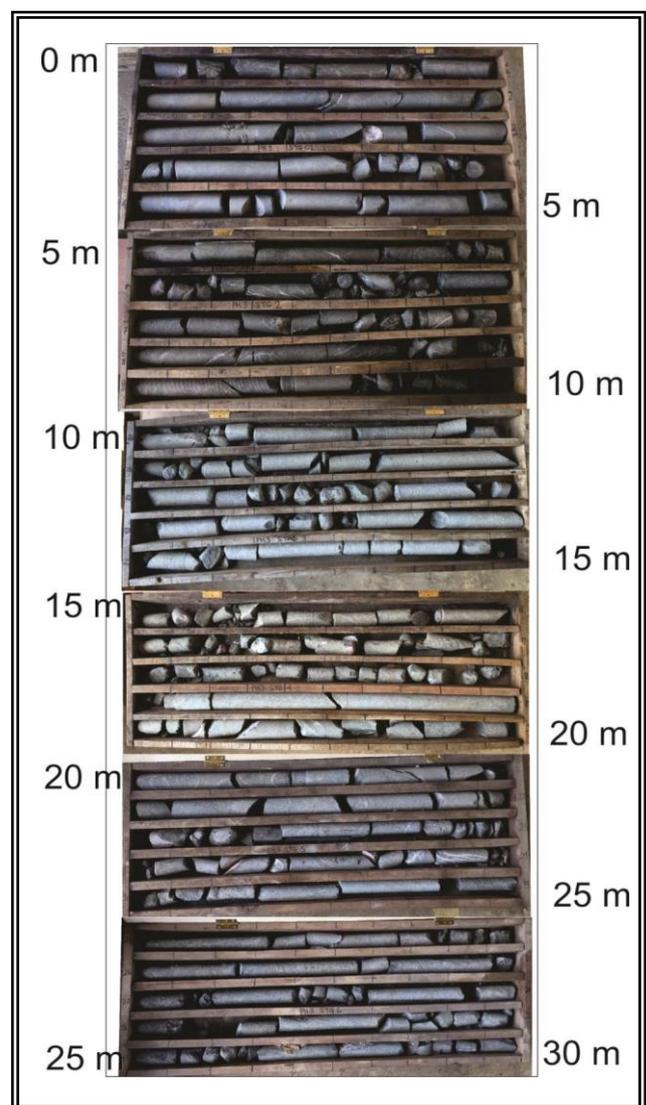
Gambar 2. Susunan batuan hasil coring area maindam kiri pada pekerjaan Pemboran Pilot Hole 3

permukaan. Berdasarkan klasifikasi Bieniawski 1976 mengenai Tingkat Kelapukan Batuan, pada bagian permukaan termasuk pada golongan Terlapukan, hal ini sesuai dengan kenampakan megaskopis dilapangan, kondisi batuan yang sudah mengalami pelapukan dengan ciri-ciri warna abu-abu kecoklatan, memiliki banyak rekahan dan mudah lepas dari batuan dasarnya, tekstur asli batuan masih utuh namun mulai menunjukkan butiran batuan mulai terdekomposisi menjadi tanah (Gambar 3). Susunan lapisan batuan area maindam kiri setelah dilakukan penggalian di elevasi 120.00 dapat dilihat pada hasil pemboran coring Pilot Hole 3 pada gambar 2 dibawah sebagai berikut :

Dari hasil analisa coring batuan yang ada di area maindam kiri dengan menggunakan data pemboran PH-3, sampel yang di uji untuk analisa kuat tekan batuan adalah pada elevasi 117.33 meter sampai dengan 117.13 meter atau di kedalaman 9.4 – 9.6 meter (stage 2) menggunakan parameter klasifikasi dan bobot dari Bieniawski tahun 1989, didapatkan data- data sebagai berikut :

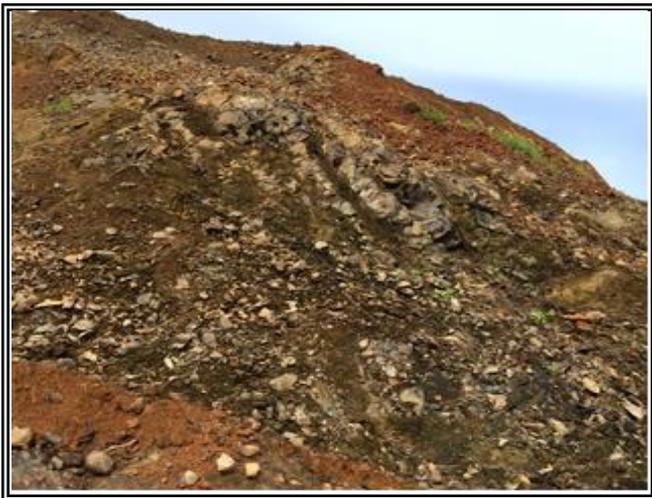
Gambar 3. Kondisi batuan di area Maindam kiri bagian permukaan sebelum dilakukan proses penggalian.

Secara megaskopis kondisi geologi bagian kiri cukup bagus. Pada bagian lapisan kedua (andesit lapuk), lapisan batuan yang ada menunjukkan hasil proses kegiatan struktur yang sangat intensif. Hal ini didasari oleh banyaknya rekahan-rekahan yang ada pada batuan tersebut dan kondisi dari batuan tersebut mengalami tingkat pelapukan yang cukup tinggi, hal ini dibuktikan dari sifat fisik batuan yaitu dari warna yaitu coklat kehitaman dan kekerasannya yang tidak kompak karena banyak rekahan. Ketebalan dari lapisan batuan bagian permukaan ini bervariasi antara 1 sampai 4.5 m. Sebaran batuan tersebut hanya meliputi bagian permukaan dari zona inti maindam yang berada pada elevasi antara 146.35 (Sta.1) sampai 123.83 (Sta.4). Kondisi batuan ini tidak direkomendasikan sebagai tumpuan untuk bangunan dari zona inti maindam, sehingga harus dilakukan penggalian untuk dipindahkan.

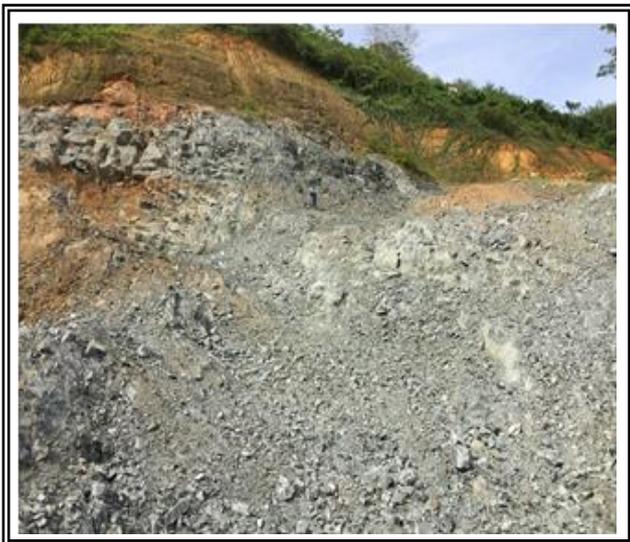
Gambar 4. Kondisi batuan di area Maindam kiri bagian permukaan setelah dilakukan penggalian sesuai dengan elevasi desain

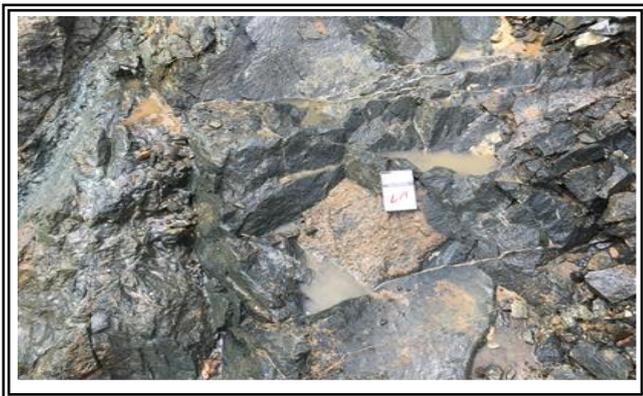
Gambar 5. Kondisi Batuan di permukaan pada Sta 9 area maindam Kanan

Pada bagian bawah ( $\pm$  elevasi 88 pada Sta 9) dari lapisan batuan permukaan, memiliki karakteristik batuan yang keras, kompak, banyak rekahan, berwarna abu-abu, tingkat pelapukan sedang (Gambar 5). Dengan kondisi tersebut untuk dapat dijadikan pondasi zona inti maindam, harus dilakukan perbaikan dengan cara yang sama dengan area maindam kiri yaitu pemboran untuk dapat dilakukan grouting. Sehingga dari kegiatan grouting tersebut dapat menutup rekahan-rekahan yang ada pada batuan. Pada bagian atas ( $\pm$  elevasi 120 pada Sta 12 ke 13) terdapat struktur kekar Kolom (Gambar 7). Kekar kolom ini terbentuk karena adanya pendinginan dan penyusutan yang merata dalam magma dan dicirikan oleh perkembangan empat, enam atau delapan sisi.

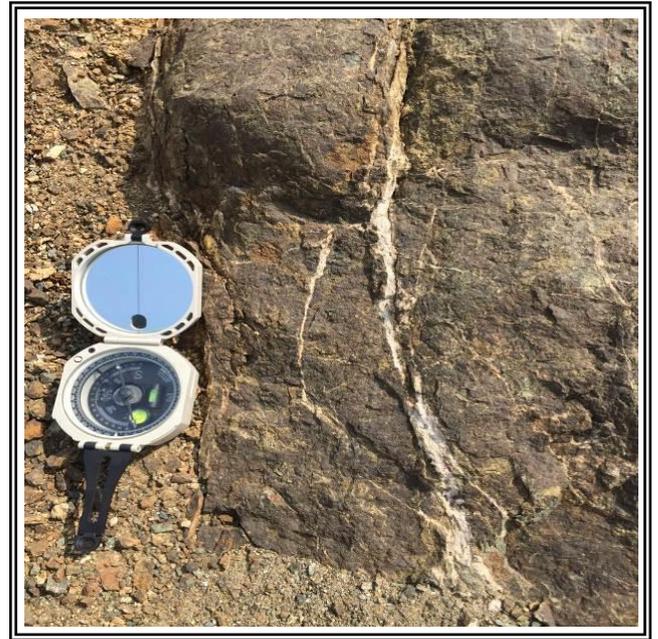
Gambar 6 Kondisi Batuan yang ada di area Maindam kanan Sta 11. Bagian permukaan sebelum dilakukan proses penggalian

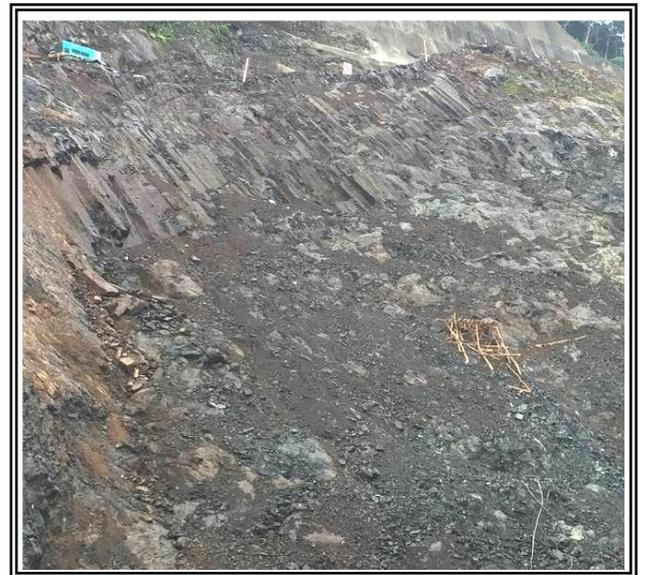
Gambar 7 Kondisi Batuan yang ada di area Maindam kanan Sta 11. adanya kekar kolom pada batuan (tanda kuning) pada elevasi 120.00

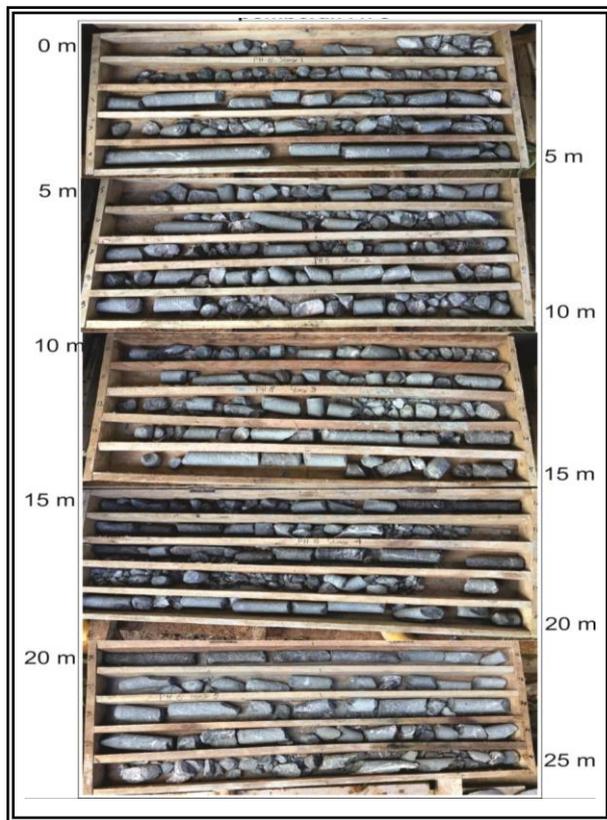
Gambar 8 Hasil coring titik pemboran PH 8

sesuai dengan elevasi desain tetapi masih terdapat batuan dengan kondisi lapuk, maka harus digali sampai dengan terdapat batuan keras, massif dan masih fresh. Dari hasil pengamatan kondisi lapangan secara keseluruhan, kondisi area maindam secara desain sudah dapat memenuhi syarat untuk dijadikan tumpuan bangunan bendungan. Tetapi dilihat dari karakteristik batuan yang ada maka diperlukan adanya penanganan untuk dapat mengatasi rekahan-rekahan pada batuan tersebut. Setelah dilakukan penggalian pada area maindam yang telah sesuai dengan desain, maka dilakukan pemboran untuk mengetahui kondisi aktual dibagian bawah permukaan. Pemboran dengan metode coring pada blok 8 atau titik PH 8, maka didapatkan hasil sampel coring seperti pada gambar dibawah sebagai berikut :

Dari hasil analisa coring batuan yang ada di area maindam kiri dengan menggunakan data pemboran PH-8, sampel yang di uji untuk analisa kuat tekan batuan adalah pada kedalaman 4.6 – 4.8 meter (stage 1) menggunakan parameter klasifikasi dan bobot dari Bieniawski tahun 1989, didapatkan data- data sebagai berikut :

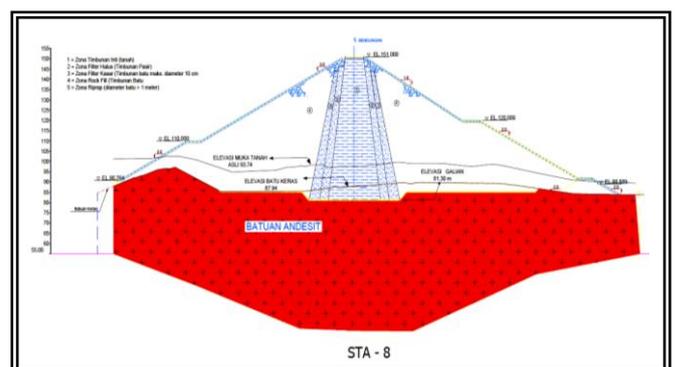
Gambar 9 Sketsa litologi batuan di area maindam pada Sta 8 sesuai dengan hasil titik pemboran PH-8

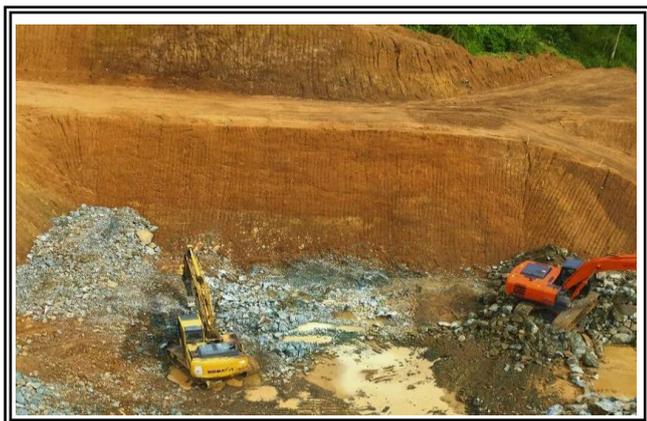
Gambar 10 Kondisi galian tanah dan batuan area saddle dam

1. Pada posisi galian paling atas merupakan tanah dengan ciri-ciri berwarna kuning kecoklatan, ukuran butir pasir-lempung, gembur dan posoritas sangat tinggi, memiliki ketebalan  $\pm 5$  meter.

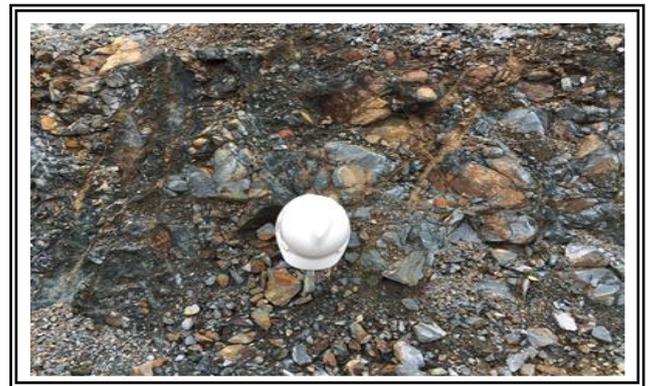
Gambar 11 Kondisi galian andesit lapuk di area saddle dam pada Sta 5 di elevasi 146.59

2. Pada bagian bawah dari galian tanah terdapat galian batuan andesit lapuk dengan ciri-ciri warna kecoklatan, banyak terdapat rekahan-rekahan yang diisi oleh urat kuarsa yang telah mengalami pelapukan, terlihat dengan jelas adanya oksidasi dari unsur mineral yang mengandung unsur besi (Fe), setempat masih terdapat struktur batuan asal yang masih segar. Ketebalan dari lapisan batuan lapuk ini bervariasi sekitar  $\pm 1,5 - 2$  m.

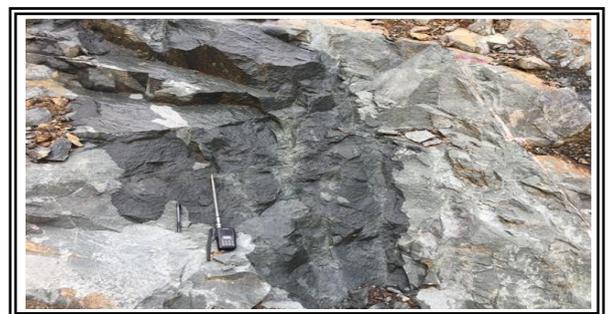
Gambar 12 Kondisi galian batuan Andesit keras pada Sta.2 upstream saddle dam.

3. Pada bagian paling bawah untuk galian saddle dam terdapat batuan andesit keras dengan warna abu-abu kebiruan, segar, memiliki kekerasan yang tinggi, kompak, massif, terdapat beberapa rekahan yang terisi oleh mineral kalsit berwarna putih, pada beberapa bagian terlihat jelas mineral batuan penyusun berupa mineral Piroksen. Lapisan batu keras ini dimulai pada elevasi 149.00 pada Sta 2 dan semakin turun/rendah mengarah ke Sta selanjutnya (sampai Sta 6). Kondisi batuan keras di saddle dam sampai pada elevasi rencana galian tidak ditemukan adanya struktur yang berpengaruh terhadap desain. Dan belum ada dijumpai air bawah permukaan yang mengalir melalui rekahan-rekahan yang ada baik di batuan lapuk maupun batuan keras. Pada elevasi desain galian di 142.00 telah berada pada batuan keras mulai dari Sta 2 sampai dengan Sta 6. Sehingga sangat tepat sebagai pondasi bangunan Saddle dam. Sebelum melakukan pembangunan core dam, sebaiknya dilakukan kegiatan grouting mengingat masih adanya rekahan-rekahan yang ada pada batuan keras.

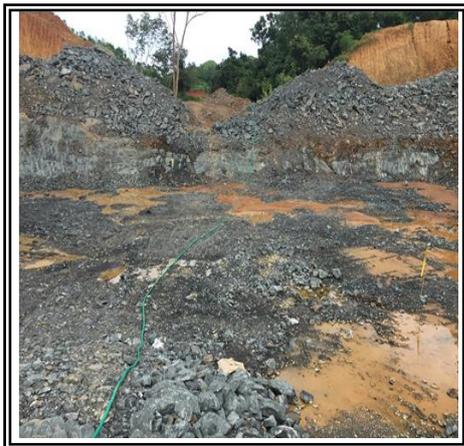
Gambar 13 Kondisi galian sesuai desain area Saddle dam. Arah kamera ke Hulu/Upstream

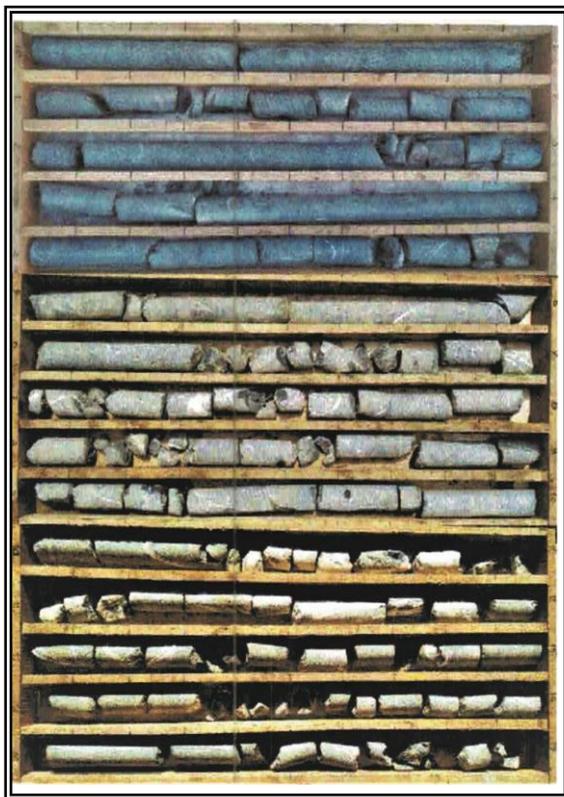
Gambar 14. Susunan coring area saddledam hasil Pemboran Pilot Hole

Dari hasil analisa coring batuan yang ada di area saddledam dengan menggunakan data pemboran PH-G1, sampel yang diuji untuk analisa kuat tekan batuan adalah pada kedalaman 8.00 – 8.20 meter (stage 2)

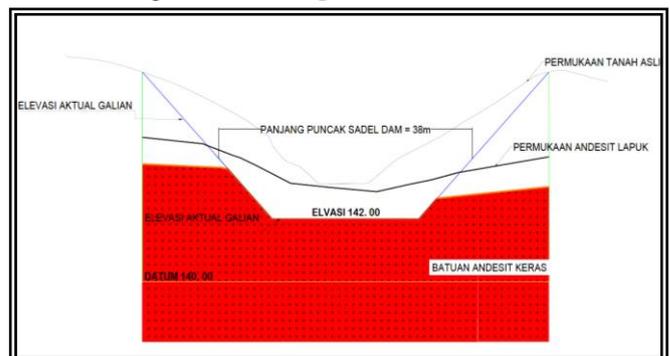
Gambar 15 penampang memanjang kondisi geologi setelah penggalian area saddle dam

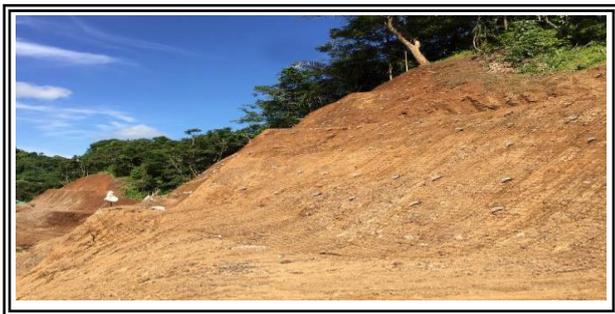
Gambar 16. Kondisi galian lapisan Tanah area saluran Pelimpah

Dari hasil pembukaan galian pada area pelimpah, lapisan galian dibedakan menjadi 3 jenis galian, yaitu galian tanah, galian batu lapuk dan galian batu keras. Setelah dilakukan perbandingan dengan data hasil investigasi awal didapatkan ada perbedaan data hasil pemboran dengan hasil aktual bukaan galian dilapangan. Perbedaan tersebut adalah pada hasil investigasi awal tidak diperlihatkan adanya lapisan tanah, aktual dilapangan dijumpai adanya lapisan tanah yang memiliki ketebalan sekitar ± 5 meter. Kemudian dibagian lapisan batu lapuk diasumsikan pada hasil investigasi awal memiliki ketebalan hampir seragam dari S.1 sampai dengan S.16 yaitu sekitar 5 meter. Aktual dilapangan ketebalan batu lapuk memiliki perbedaan variasi cukup signifikan mulai dari S.1 sampai dengan S.16. Dari yang paling tipis adalah memiliki ketebalan 1.15 meter sampai dengan yang paling tebal adalah 20.19 meter. Kondisi batu lapuk memiliki karakteristik warna coklat kekuningan pada bagian luar, dan coklat kehitaman pada bagian dalam, tampak teroksidasi, mudah pecah dan lepas.

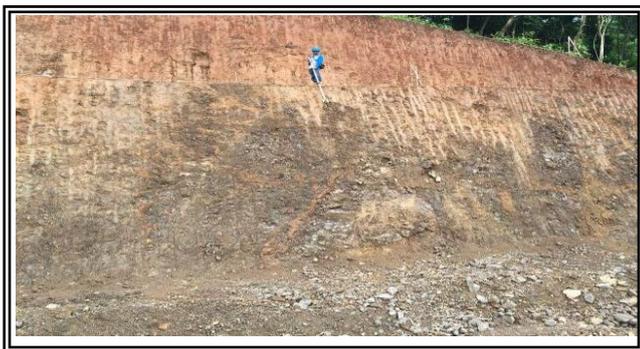
Gambar 17. Kondisi galian lapisan Batu Lapuk

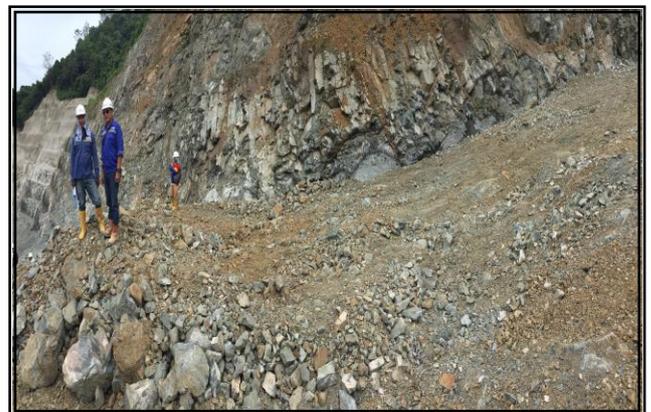
Gambar 18 Kondisi batuan andesit yang menunjukkan adanya kekar tiang pada bagian dinding kanan area spillway

Kondisi batuan keras di area pelimpah memiliki ciri-ciri warna abu-abu kebiruan, fresh, masif, kompak, urat terisi oleh mineral kuarsa. Berdasarkan analisa klasifikasi penamaan batuan adalah batuan Andesit. Mineral penyusun terdiri dari plagioklas, hornblende dan biotit. Kondisi aktual dilapangan ketika dilakukan penggalian, batuan andesit banyak memiliki rekahan-rekahan, hal tersebut memungkinkan terjadinya batuan lepas dari batuan induknya. Di S.5 terdapat kondisi batuan yang memiliki struktur Kekar Tiang, selain kekar tiang, pada batuan andesit dibagian galian permukaan banyak terdapat rekahan-rekahan batuan yang di akibatkan oleh proses peledakan yang dilakukan pada saat metode pembongkaran.

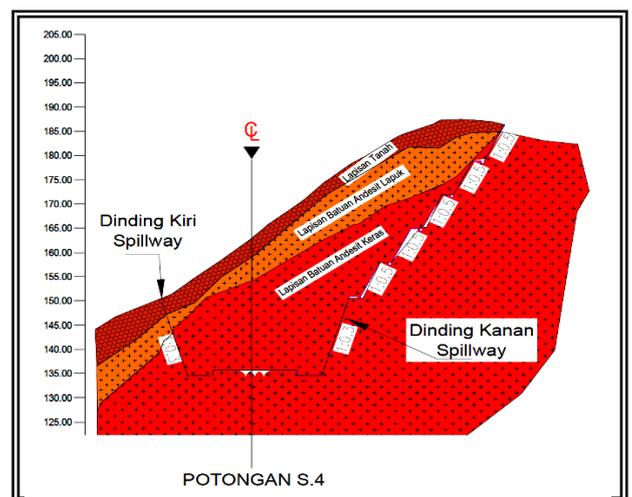
Gambar 19. Potongan Melintang litologi batuan andesit di area spillway pada Sta. 4

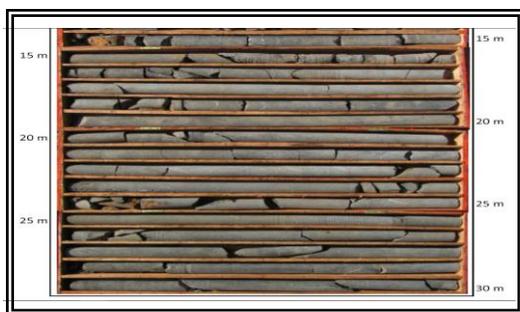
Gambar 20 Hasil sampel coring pada titik bor BH.14-3 pada kedalaman 14.00 - 30.00 m.

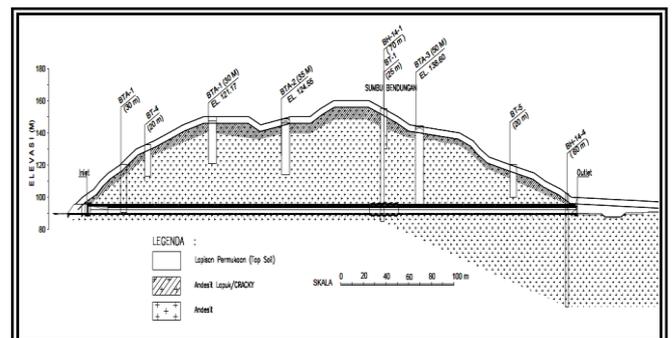
Gambar 21 Potongan memanjang kondisi batuan area terowong hasil investigasi awal geologi

Berdasarkan hasil pemboran investigasi awal yang telah dilakukan pada lokasi disekitar terowong pengelak di titik bor BH 14-1 yang berada pada bagian perpotongan antara jalur zona inti maindam dan jalur terowong di elevasi 152.654 meter, sedangkan untuk elevasi dari terowongan berada pada elevasi 90.00. Pada pekerjaan pemboran dilakukan pengambilan data coring batuan. Dari hasil coring pada pekerjaan awal tersebut di dapatkan data bahwa ketebalan tanah adalah 6.5 meter atau pada elevasi 146.154 meter. Batuan andesit lapuk berada pada kedalaman dari 6.5 meter sampai dengan 9 meter atau memiliki ketebalan 2.5 meter dan berada pada elevasi 143.654 meter. Dari elevasi 143.654 sampai pada akhir pemboran di kedalaman 70 meter atau pada elevasi 82.654 merupakan lapisan batuan andesit massif, kompak dan fresh. Dari hasil pemboran investigasi awal geologi tersebut dapat disimpulkan bahwa batuan yang ada di dalam terowongan merupakan batuan andesit massif dan kompak. Potongan memanjang hasil investigasi awal pemboran dan hasil coring sampel batuan dapat dilihat pada gambar dibawah sebagai berikut

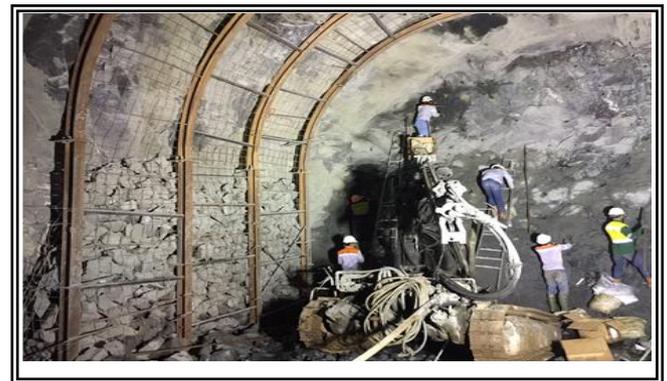
Gambar 22 Metode pemboran dengan alat Crawler Rock Drill

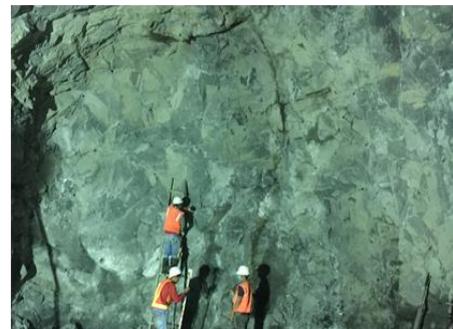
Gambar 23 Kondisi batuan setelah peledakan di area Terowongan

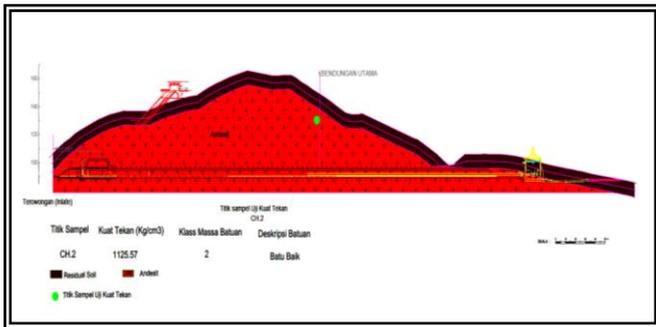
Gambar 24 Potongan memanjang kondisi batuan area terowong setelah dilakukan Penggalian
