PENGELOLAAN SALURAN DRAINASE DI LINGKUNGAN MASJID ARAFAH JL. DHARMA PRAJA BANJARMASIN

Ahmad Norhadi¹, Akhmad Marzuki², Surat³
Politeknik Negeri Banjarmasin^{1,2,3}
a.norhadi@poliban.ac.id¹
ahmadmarzuki@poliban.ac.id²
surat@poliban.ac.id³

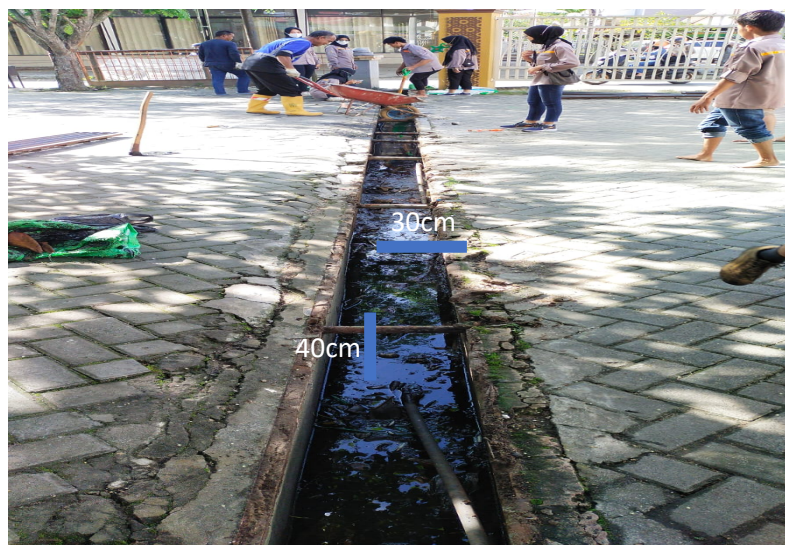
Pengukuran dimensi saluran dilaksanakan ditiga sisi masjid Arafah sebelah kiri, depan dan kanan. Saluran bagian kiri memiliki panjang 11,5 m berbentuk persegi panjang dengan lebar 30cm dan tinggi 40cm.

Gambar 1. Dimensi eksisting bagian kiri Masjid Arafah

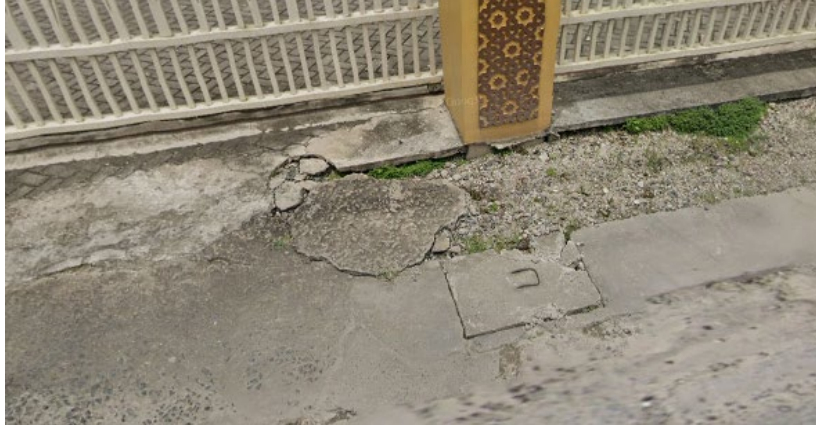
Saluran bagian depan memiliki panjang 60 m berbentuk persegi panjang dengan lebar 50cm dan tinggi 60cm.

Gambar 2. Dimensi eksisting bagian depan Masjid Arafah

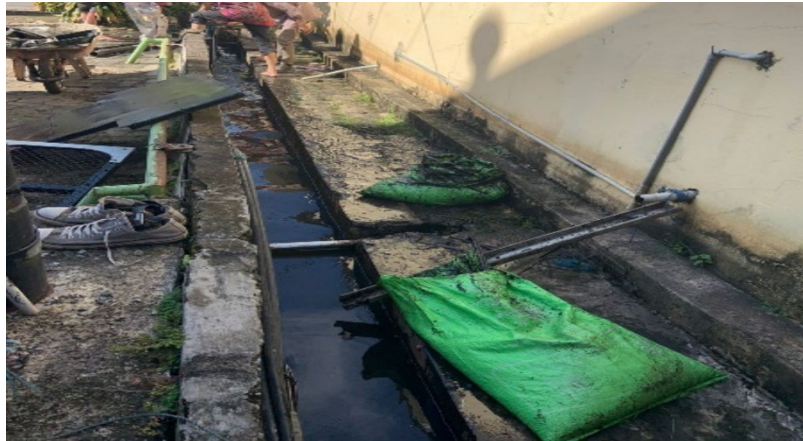
Pembersihan dilakukan pada seluruh saluran dengan pengangkatan sedimen lumpur, pasir, dan sampah dedaunan yang menyumbat semua saluran yang ada. serta membersihkan sedimen yang menghambat aliran air hujan dan suplesi (limpahan) air dari kawasan Masjid Arafah.

Gambar 4. Pembersihan sedimen saluran

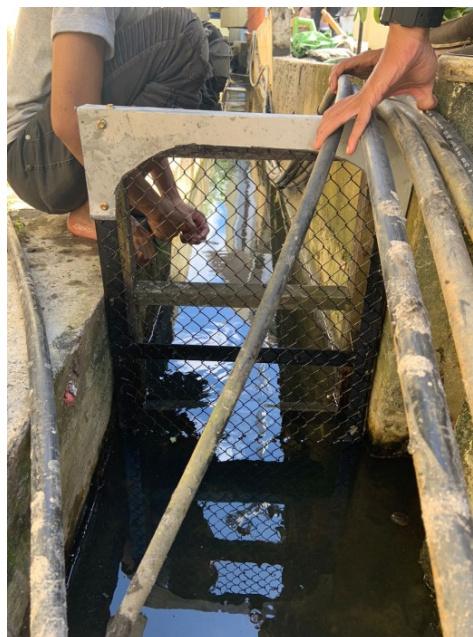
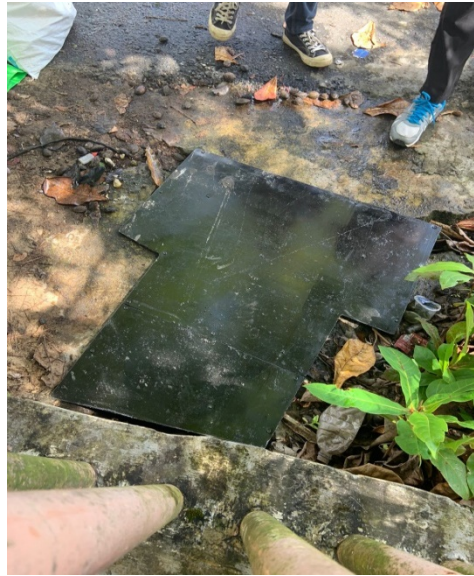
Jaring pengaman saluran dibuat untuk menghalangi masuknya sampah plastik serta sampah organik rumput dedaunan yang jatuh di saluran drainase yang akan membuat terjadinya penyumbatan pada saluran, pemasangan jaring pengaman ini harus diperhatikan pembersihan dan perawatan secara berkala.

Gambar 5. Pemasangan jaring pengaman Saluran

Gambar 6. Pemasangan jaring pengaman Saluran

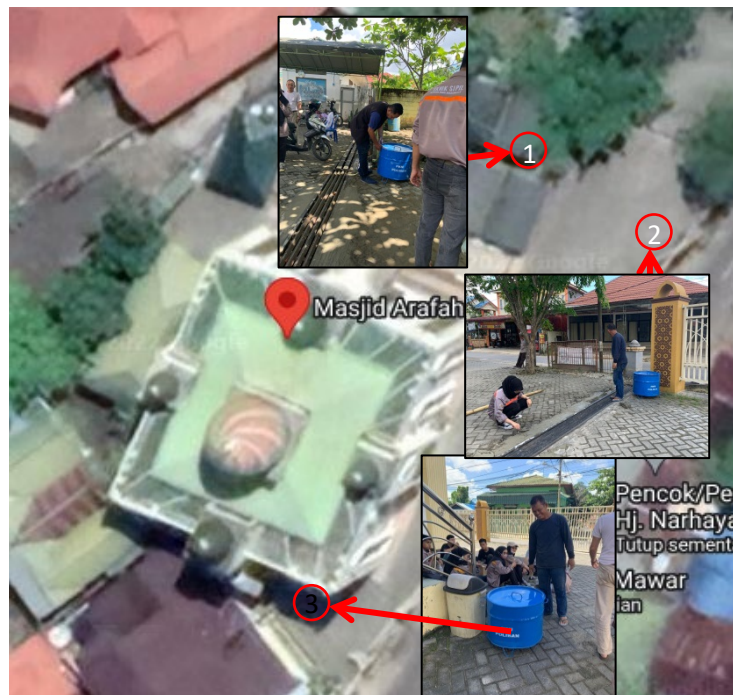
Penataan lokasi tempat sampah dilakukan agar memudahkan pengangkutan sampah daun ranting serta plastik yang menumpuk di sekitar saluran drainase agar tidak menumpuk yang mengakibatkan penyumbatan pada saluran. Penempatan tempat sampah di lakukan tersebar di beberapa titik lokasi halaman masjid dekat dengan akses masuk jamaah di sampig tangga masuk dan dekat dengan beberapa titik saluran drainase seperti terlihat pada gambar 7.

Gambar 7. Penempatan tempat sampah pada masjid arafah

Dari penempatan tempat sampah ini nantinya akan di kumpulkan ke tempat pembuangan sampah akhir.
