PENGELOLAAN SALURAN DRAINASE DI LINGKUNGAN MASJID ARAFAH JL. DHARMA PRAJA BANJARMASIN

Ahmad Norhadi¹, Akhmad Marzuki², Surat³
Politeknik Negeri Banjarmasin^{1,2,3}
a.norhadi@poliban.ac.id¹
ahmadmarzuki@poliban.ac.id²
surat@poliban.ac.id³

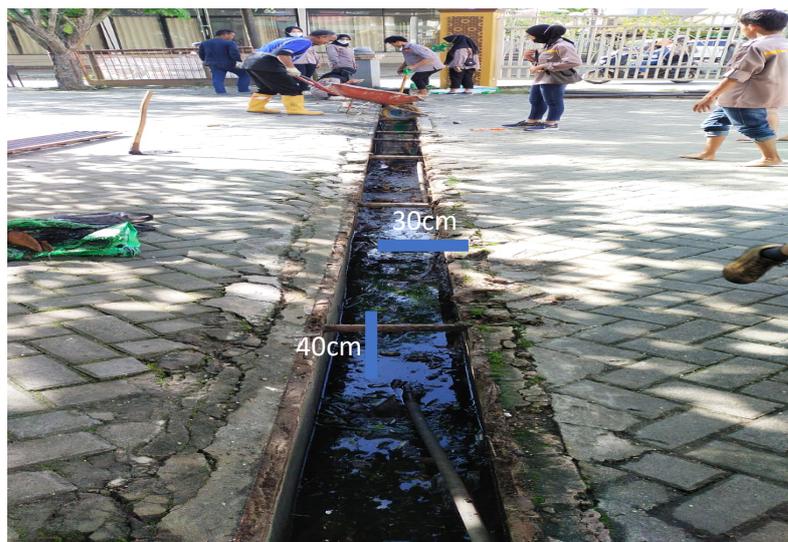
Gambar 1. Dimensi eksisting bagian kiri Masjid Arafah

Pengukuran dimensi saluran dilaksanakan ditiga sisi masjid Arafah sebelah kiri, depan dan kanan. Saluran bagian kiri memiliki panjang 11,5 m berbentuk persegi panjang dengan lebar 30cm dan tinggi 40cm.

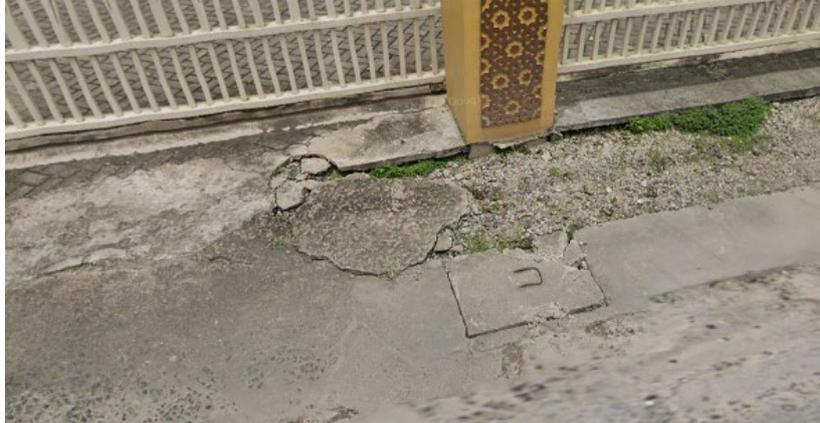
Gambar 2. Dimensi eksisting bagian depan Masjid Arafah

Saluran bagian depan memiliki panjang 60 m berbentuk persegi panjang dengan lebar 50cm dan tinggi 60cm.

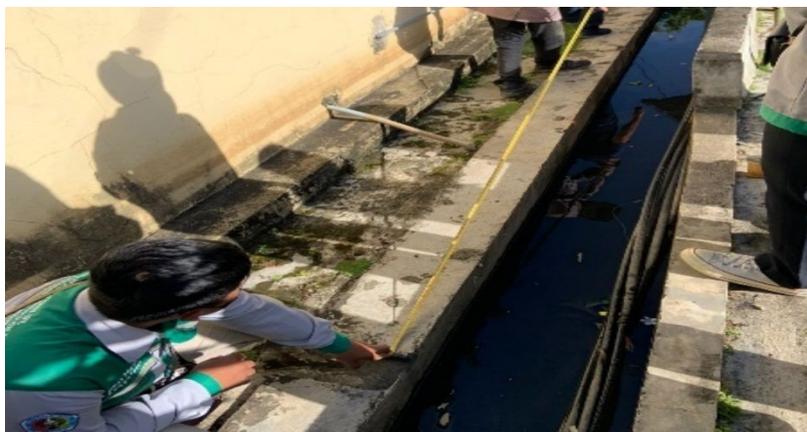
Gambar 3. Dimensi eksisting bagian kanan Masjid Arafah

Saluran bagian kanan memiliki panjang 40 m berbentuk persegi panjang dengan lebar dan tinggi dimensi yang bervariasi. Saluran dari titik 0 sampai 20 memiliki lebar 50cm dan tinggi 65cm, dan titik 20 sampai 40 memiliki lebar 25cm dan tinggi 35cm.

Saluran kanan apabila terjadi intensitas hujan yang tinggi maka saluran tidak mampu menampung debit hujan dengan mengalami kenaikan ketinggian muka air saluran sampai membanjiri halaman bagian kanan masjid yang seperti pada gambar diatas. Hal ini perlu dilakukan penanganan dan pengelolaan saluran drainase dengan melakukan desain dimensi saluran.

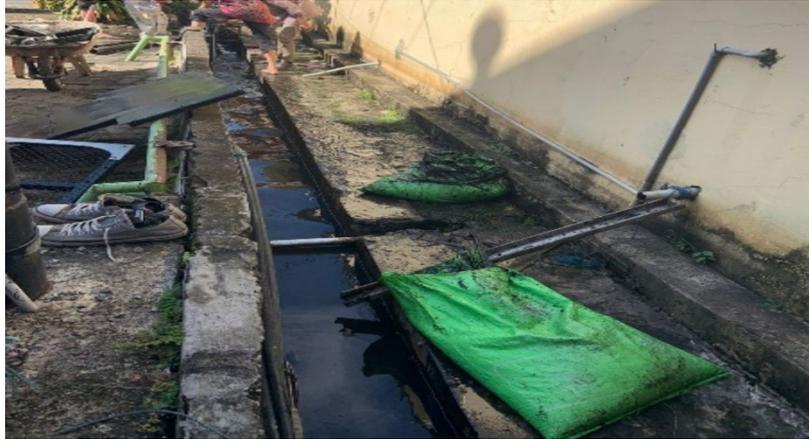
Gambar 4. Pembersihan sedimen saluran

Pembersihan dilakukan pada seluruh saluran dengan pengangkatan sedimen lumpur, pasir, dan sampah dedaunan yang menyumbat semua saluran yang ada. serta membersihkan sedimen yang menghambat aliran air hujan dan suplesi (limpahan) air dari kawasan Masjid Arafah.

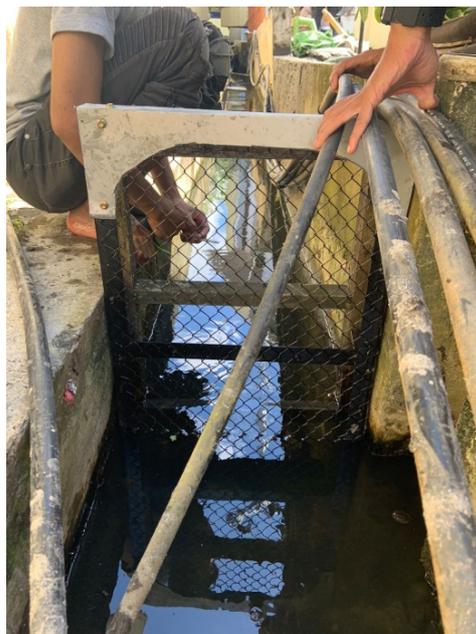
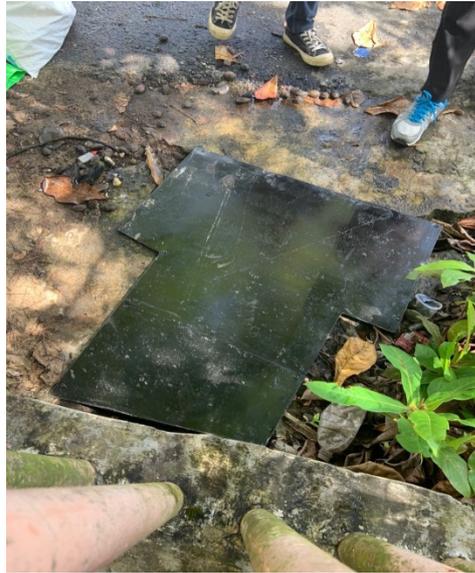
Gambar 5. Pemasangan jaring pengaman Saluran

Jaring pengaman saluran dibuat untuk menghalangi masuknya sampah plastik serta sampah organik rumput dedaunan yang jatuh di saluran drainase yang akan membuat terjadinya penyumbatan pada saluran, pemasangan jaring pengaman ini harus diperhatikan pembersihan dan perawatan secara berkala.

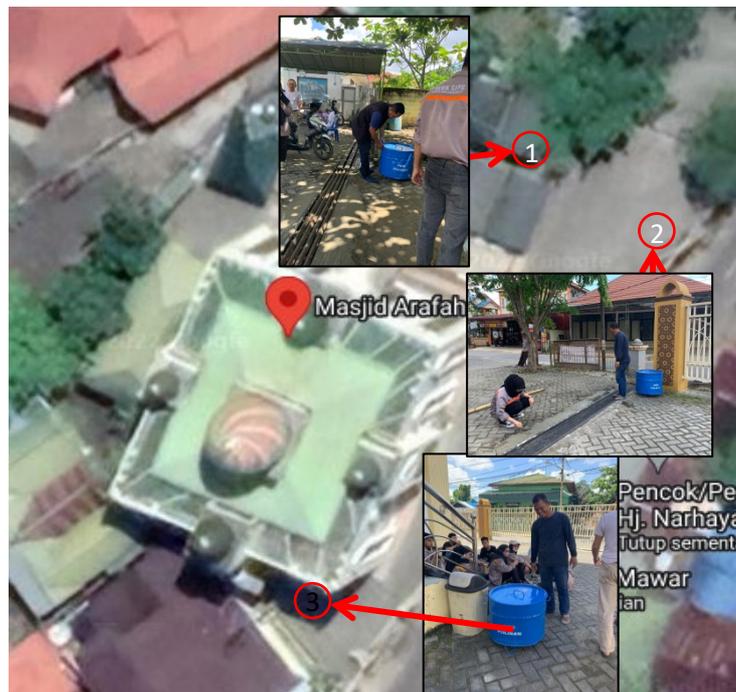
Gambar 7. Penempatan tempat sampah pada masjid arafah

Penataan lokasi tempat sampah dilakukan agar memudahkan pengangkutan sampah daun ranting serta plastik yang menumpuk di sekitar saluran drainase agar tidak menumpuk yang mengakibatkan penyumbatan pada saluran. Penempatan tempat sampah di lakukan tersebar di beberapa titik lokasi halaman masjid dekat dengan akses masuk jamaah di sampig tangga masuk dan dekat dengan beberapa titik saluran drainase seperti terlihat pada gambar 7.

Dari penempatan tempat sampah ini nantinya akan di kumpulkan ke tempat pembuangan sampah akhir.

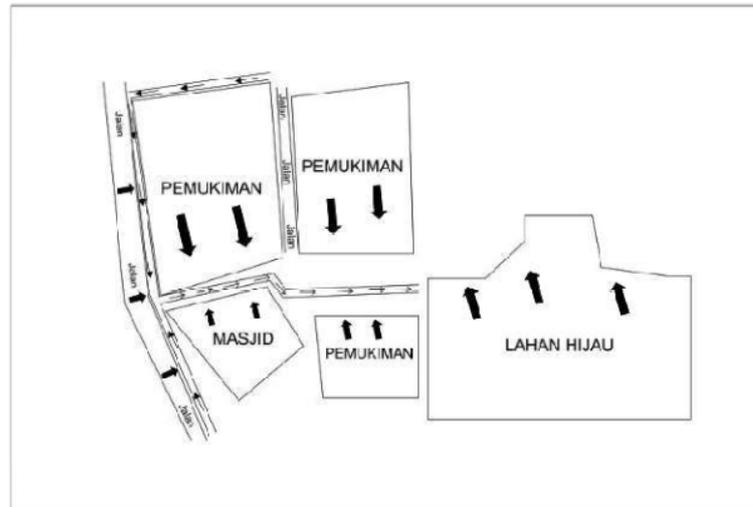
Gambar 8 Pola arah aliran saluran drainase

Pengelolaan sistem drainase berkelanjutan tidak hanya terdapat pada masalah teknis saja tetapi juga pada masalah pengelolaannya. Berikut adalah pola arah aliran saluran drainase pada gambar 8.

Berdasarkan hasil pengabdian maka pengelolaan sistem jaringan drainase di Lingkungan Masjid Arafah Jalan Dharma Praja Kota Banjarmasin arah aliran drainase dari depan Masjid menuju drainase bagian sisi kanan masjid yang berfungsi sebagai drainase pengumpul dan diteruskan menuju ke arah belakang sampai pada bagian yang lebih rendah menuju lahan hijau atau sungai sebagai outlet atau pembuangan akhir. Perlunya pemeliharaan gorong – gorong yang berada di belakang lapangan tenis agar aliran air tidak tersumbat serta menjaga lahan hijau dan sungai tidak berubah fungsi tertutup rumah rumah warga sekitar. Dengan demikian genangan yang ada di sisi kanan masjid tidak akan terjadi lagi dan aliran drainase dapat menampung debit hujan dan berfungsi dengan baik dan lancar.

Pola arah aliran drainase dapat berfungsi dengan baik dengan cara :

1. Melakukan aktifitas gotong-royong setiap minggunya dengan pembersihan sampah dan sedimentasi yang menyumbat saluran.
2. Pergantian dimensi saluran drainase
Desain alternatif dua bentuk yaitu saluran berbentuk Trapesium dan saluran berbentuk Persegi Panjang atau U- Ditch dengan bahan konstruksi Beton. Bentuk saluran Trapesium dengan dimensi $B = 0,6 \text{ m}$ dan $H = 0,6 \text{ m}$

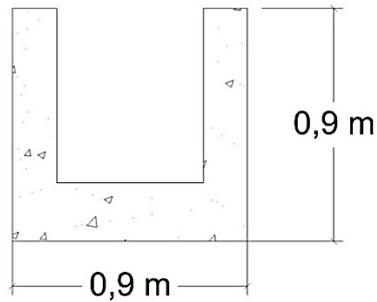
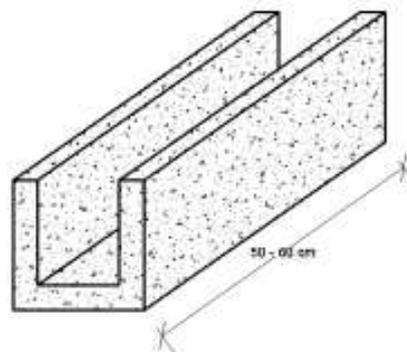
Gambar 11 Penampang Saluran Persegi Panjang

Bentuk saluram Persegi Panjang $B = 0,9$ m dan $H = 0,9$ m agar saluran dapat bekerja dengan efektif.

1. Dari hasil pengambilan data di lapangan yang di usulkan pergantian dan perbaikan saluran drainase pada sebelah sisi kanan masjid di usulkan dua alternatif bentuk drainase yaitu berbentuk Trapesium dengan dimensi $B = 0,6$ m dan $H = 0,6$ m dan Persegi panjang dengan dimensi $B = 0,9$ m dan $H = 0,9$ m dari bahan beton U – Ditch
2. Pembersihan saluran drainase dari sedimen lumpur dan daun dan rumput di lakukan secara periodik 3 bulan sekali
3. Penataan lokasi titik penampung sampah di tempatkan pada akses keluar masuk jamaah Masjid dan di sekitar saluran drainase Inlet dan Outlet

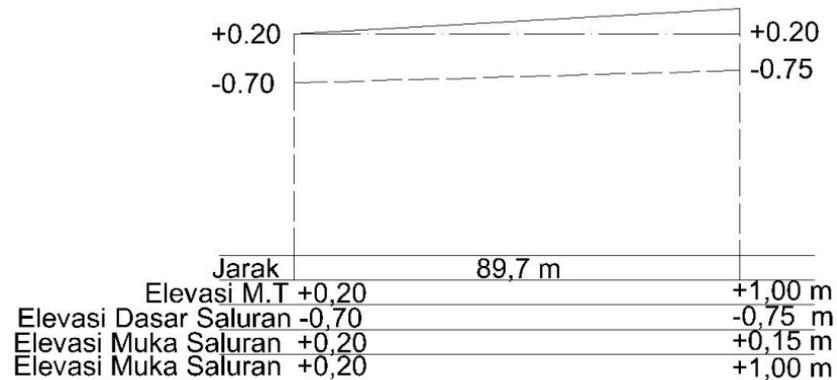
Gambar 13 Elevasi saluran drainase

3. Elevasi saluran drainase dapat dilihat pada gambar 13.
